Servicio Nacional
de Estudios Territoriales

EVALUACION DEL GRADO DE CONTAMINACION DEL RIO ACELHUATE

ABRIL 2005

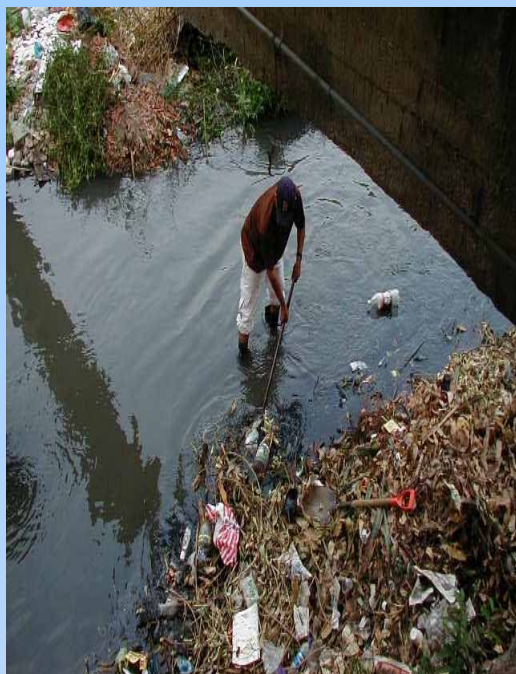
Limpieza de la sección de aforo

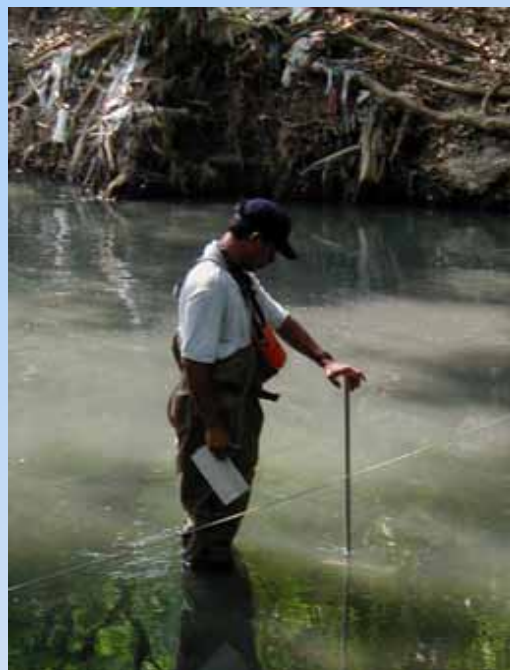
Medición de cantidad de agua

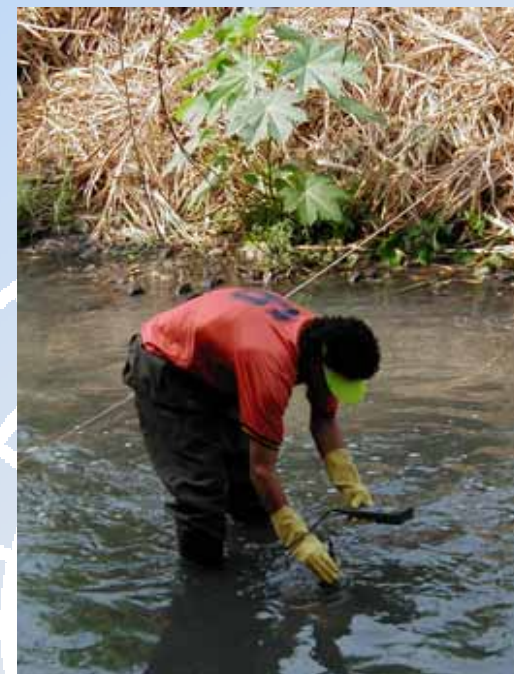
Medición de parámetros de calidad de agua

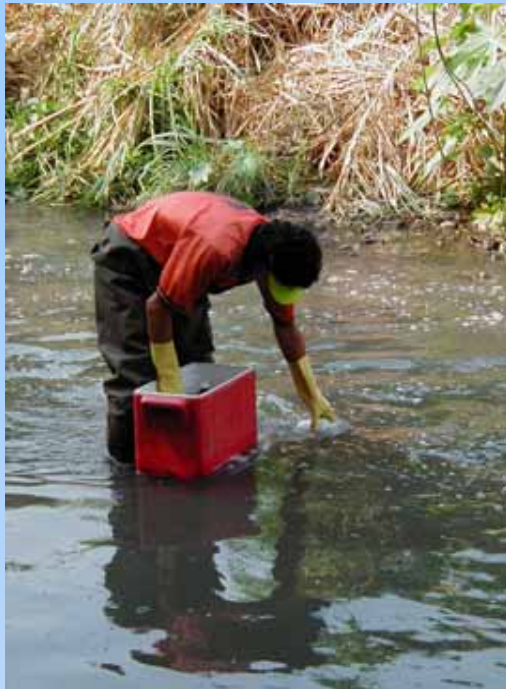
Toma de muestras de calidad de agua

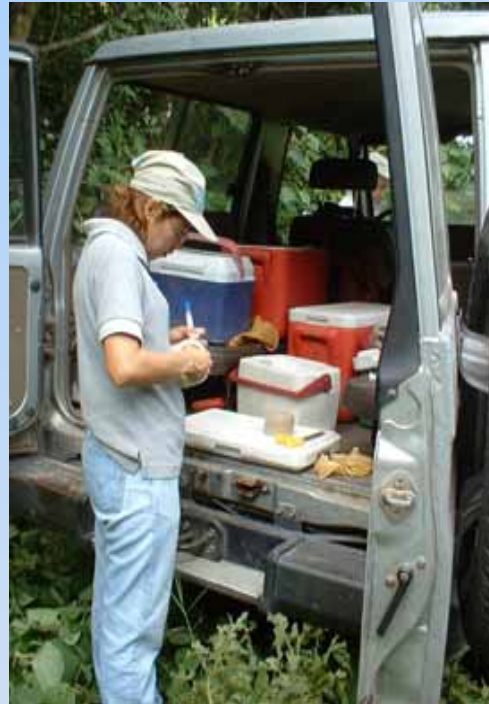
Identificación y custodia de muestras

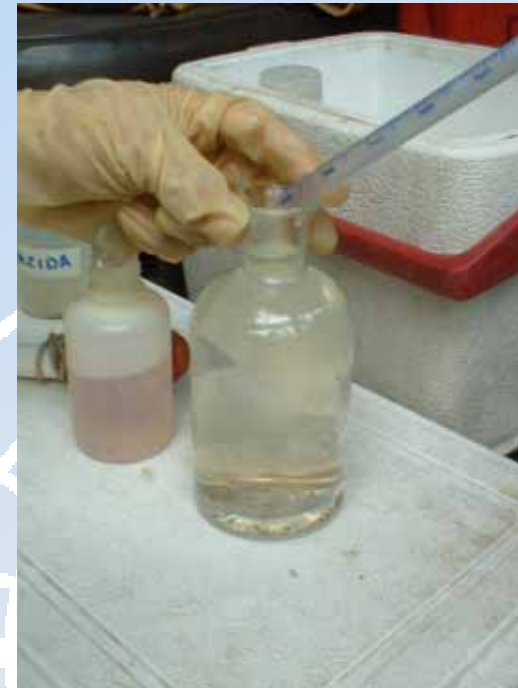
Preservación de muestras de calidad de agua

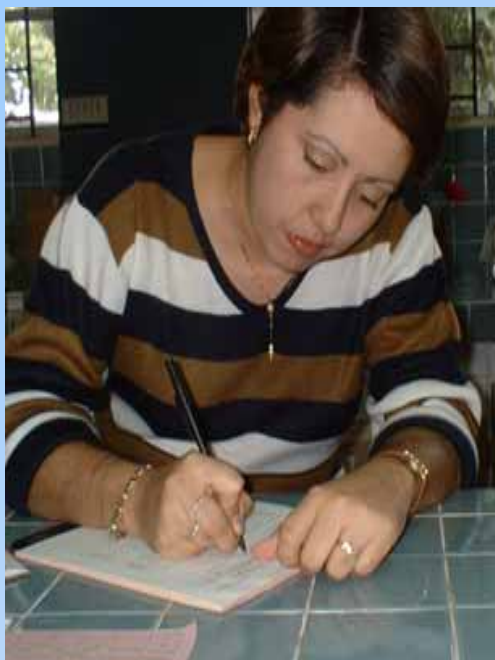
Recepción de
muestras y custodia
en el laboratorio

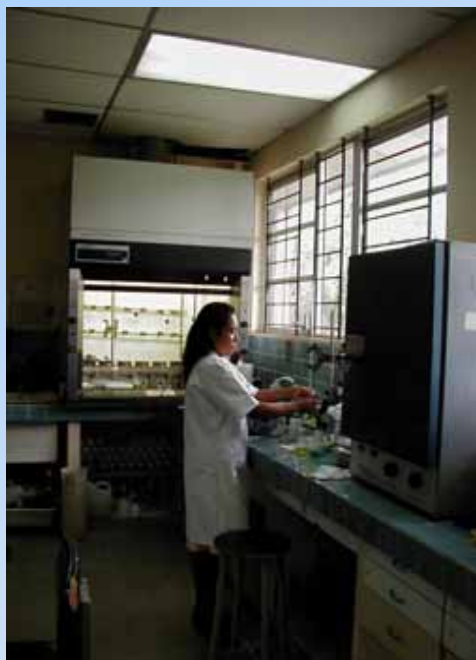
Análisis de
parámetros de
calidad de agua

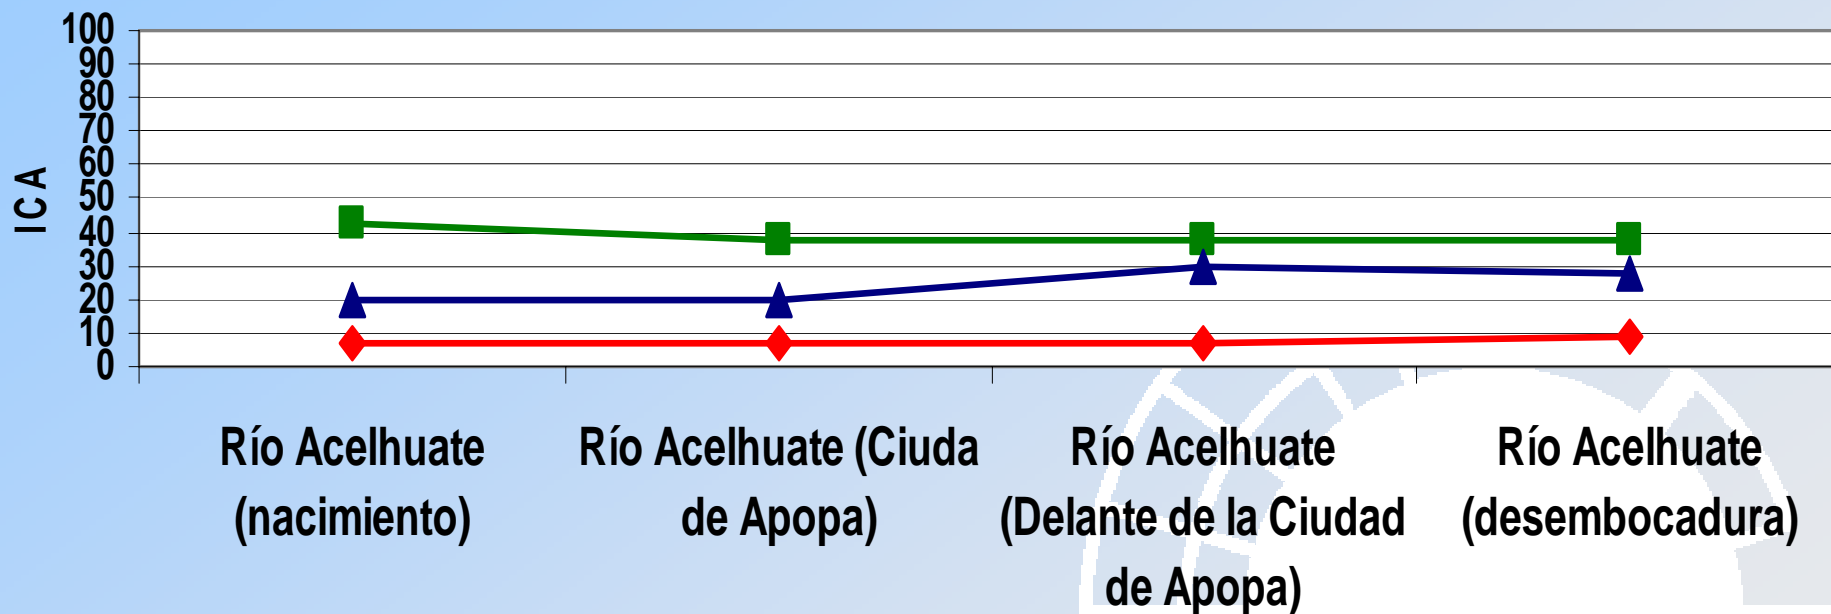
**RIO ACELHUATE
INDICE DE CALIDAD DE AGUA
EPOCA LLUVIOSA**

TABLA No. 2 Valores de ICA obtenidos en los sitios de toma de muestra para la red de control del Río Acelhuate para después de época lluviosa.

AÑO	Río Matalapa (Nacimiento)	Río Acelhuate (Apopa)	Río Acelhuate (Adelante de Apopa)	Río Acelhuate (Desembocadura)
2002	7	7	7	9
2003	43	38	38	38
2004	20	20	30	28

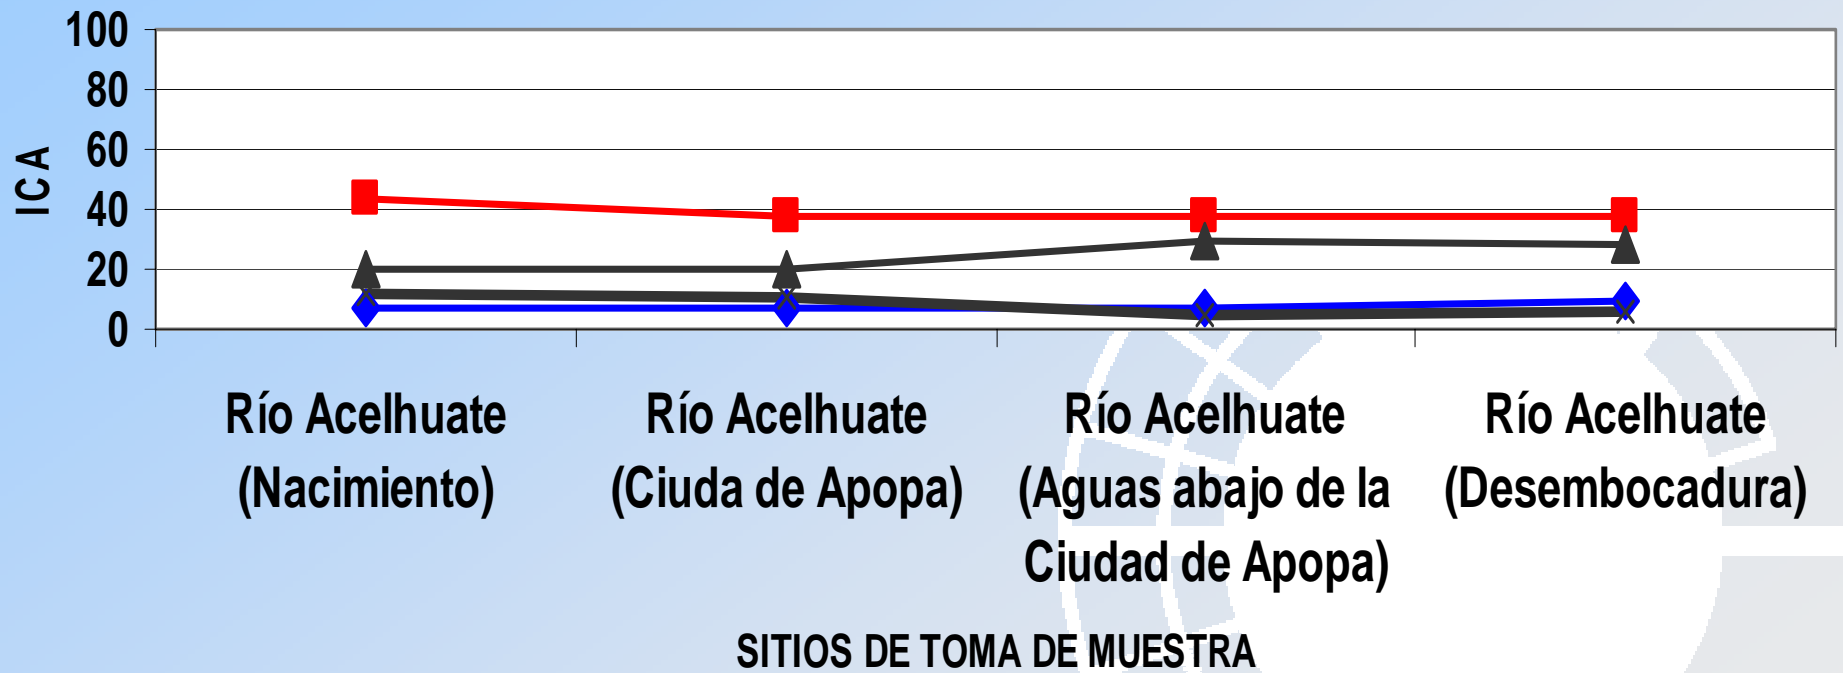
RIO ACELHUATE INDICE DE CALIDAD DE AGUA EPOCA SECA

TABLA No. 1 Valores de ICA obtenidos en los sitios de toma de muestra para la red de control del Río Acelhuate para época seca.

AÑO	Río Matalapa (Nacimiento)	Río Acelhuate (Apopa)	Río Acelhuate (Adelante de Apopa)	Río Acelhuate (Desembocadura)
2002	7	7	7	7
2003	10	12	12	12
2004	30	26	30	30
2005	12	11	5	6
