**CENTRO DE
INVESTIGACIONES
GEOTECNICAS**

**ACTIVIDAD SÍSMICA Y DAÑOS EN LA ZONA DE
MEANGUERA DEL GOLFO, LA UNIÓN
DURANTE ABRIL DE 1999**

**ING. RODOLFO ELÍAS TORRES
ING. DOUGLAS ANTONIO HERNÁNDEZ**

SAN SALVADOR, AGOSTO DE 1999

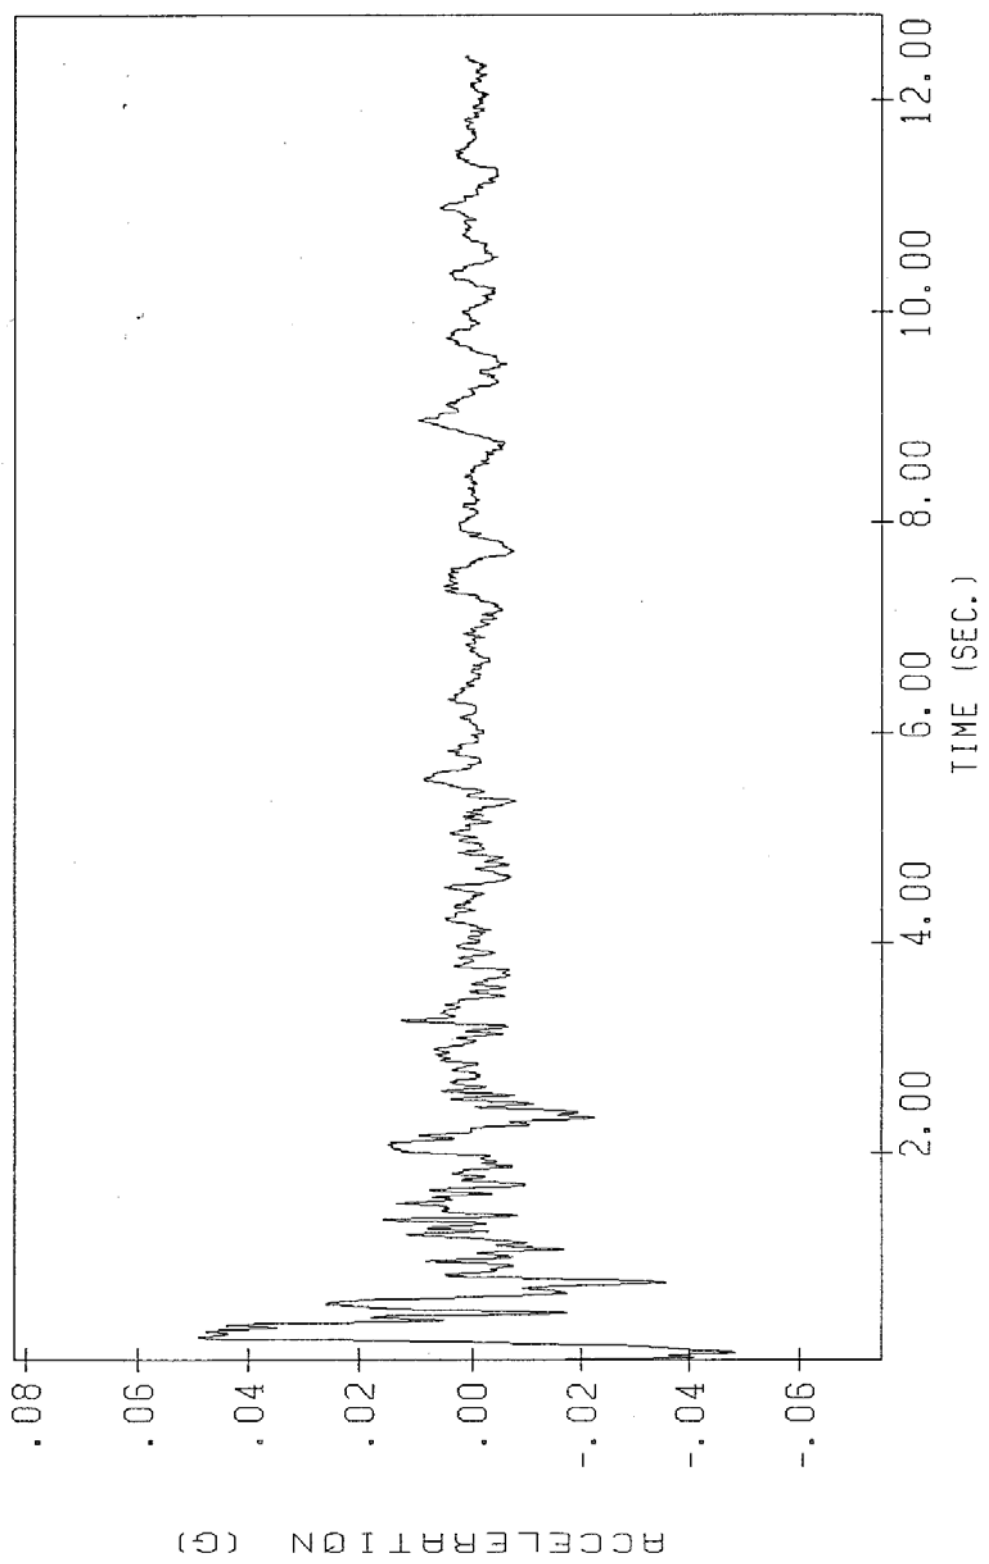
UNCORRECTED ACCELERATION
SISMO GOLFO DE FONSECA
COMP 1
-L- STN 00015 13.333N 87.817W SMA-1 S/N 7135
CU030422.V1

No	Fecha AA-MM-DD	Hora (GMT)	Coordenadas		Prof. (Km)	Mag. (Md)	Estación Acelerográfica	Aceleración Máxima (% de g)		
			Latitud (Grados)	Longitud (Grados)				N-S	Z	EO
1	99-04-03	04:22	13.296	-87.575	14.1	5.3	CUTUCO	4.8	1.5	2.3
							STGO. DE MARÍA	0.3	0.4	0.6
2	99-04-03	10:10	13.225	-87.603	12.5	5.8	CUTUCO	1.5	0.7	1.3
							STGO DE MARÍA	0.6	0.5	1.2

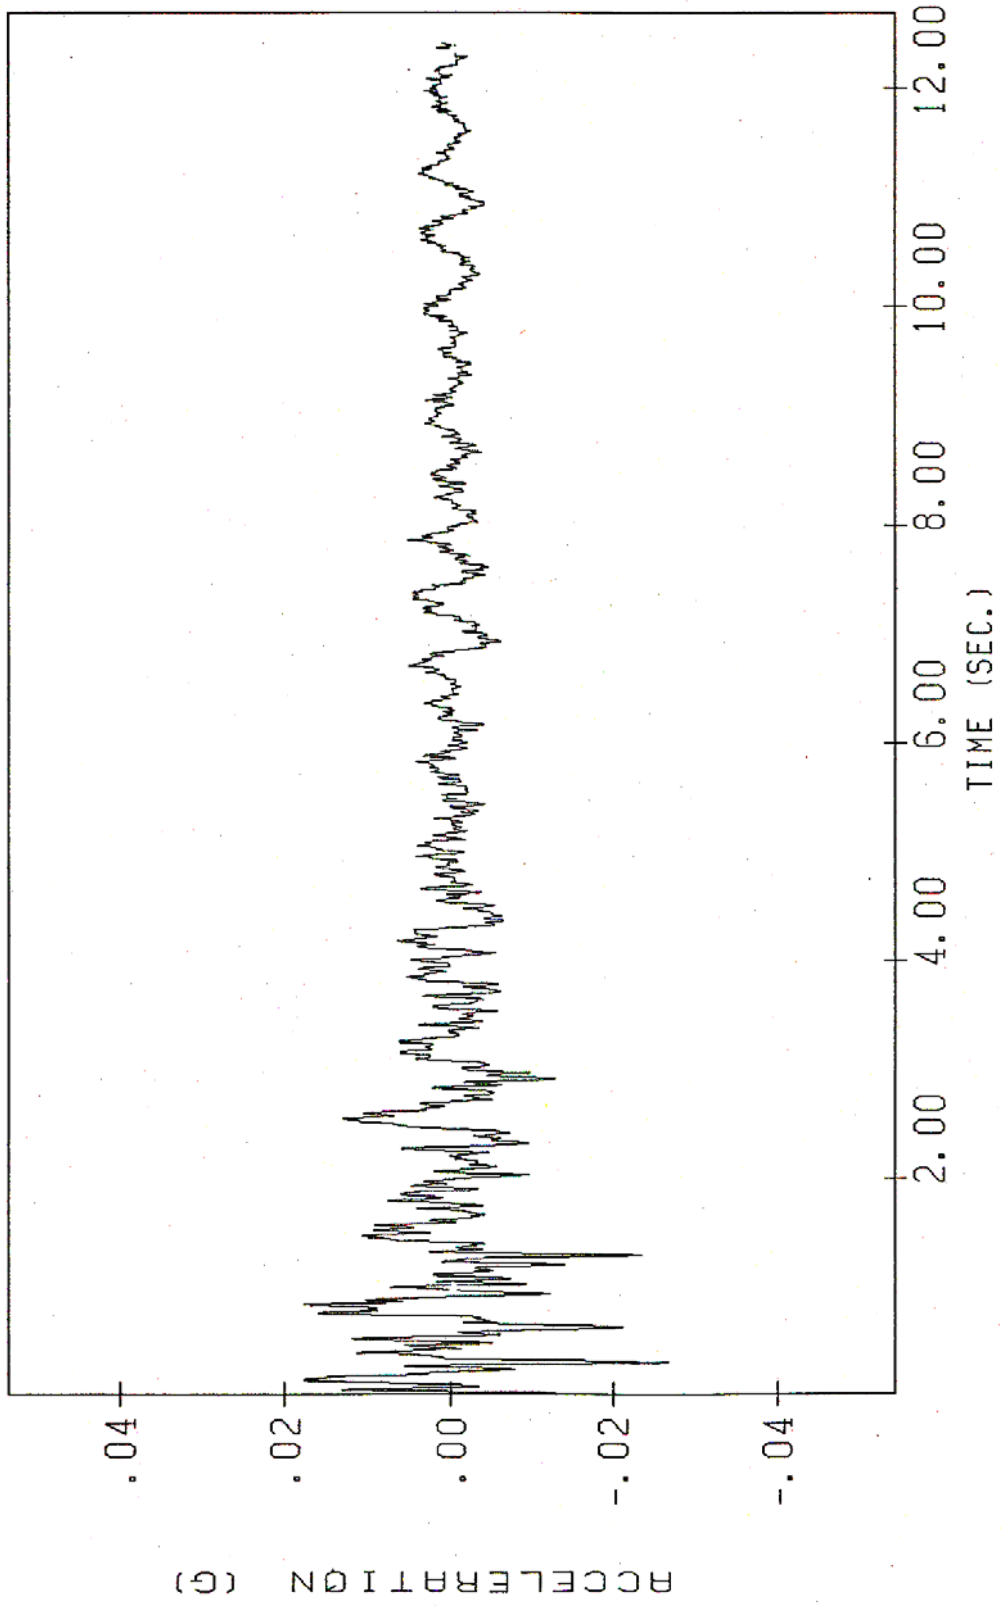
CU030422.V1

UNCORRECTED ACCELERATION
SISMO GOLFO DE FONSECA
COMP 2
-V-

STN 00015 13.333N 87.817W SMA-1 S/N 7135

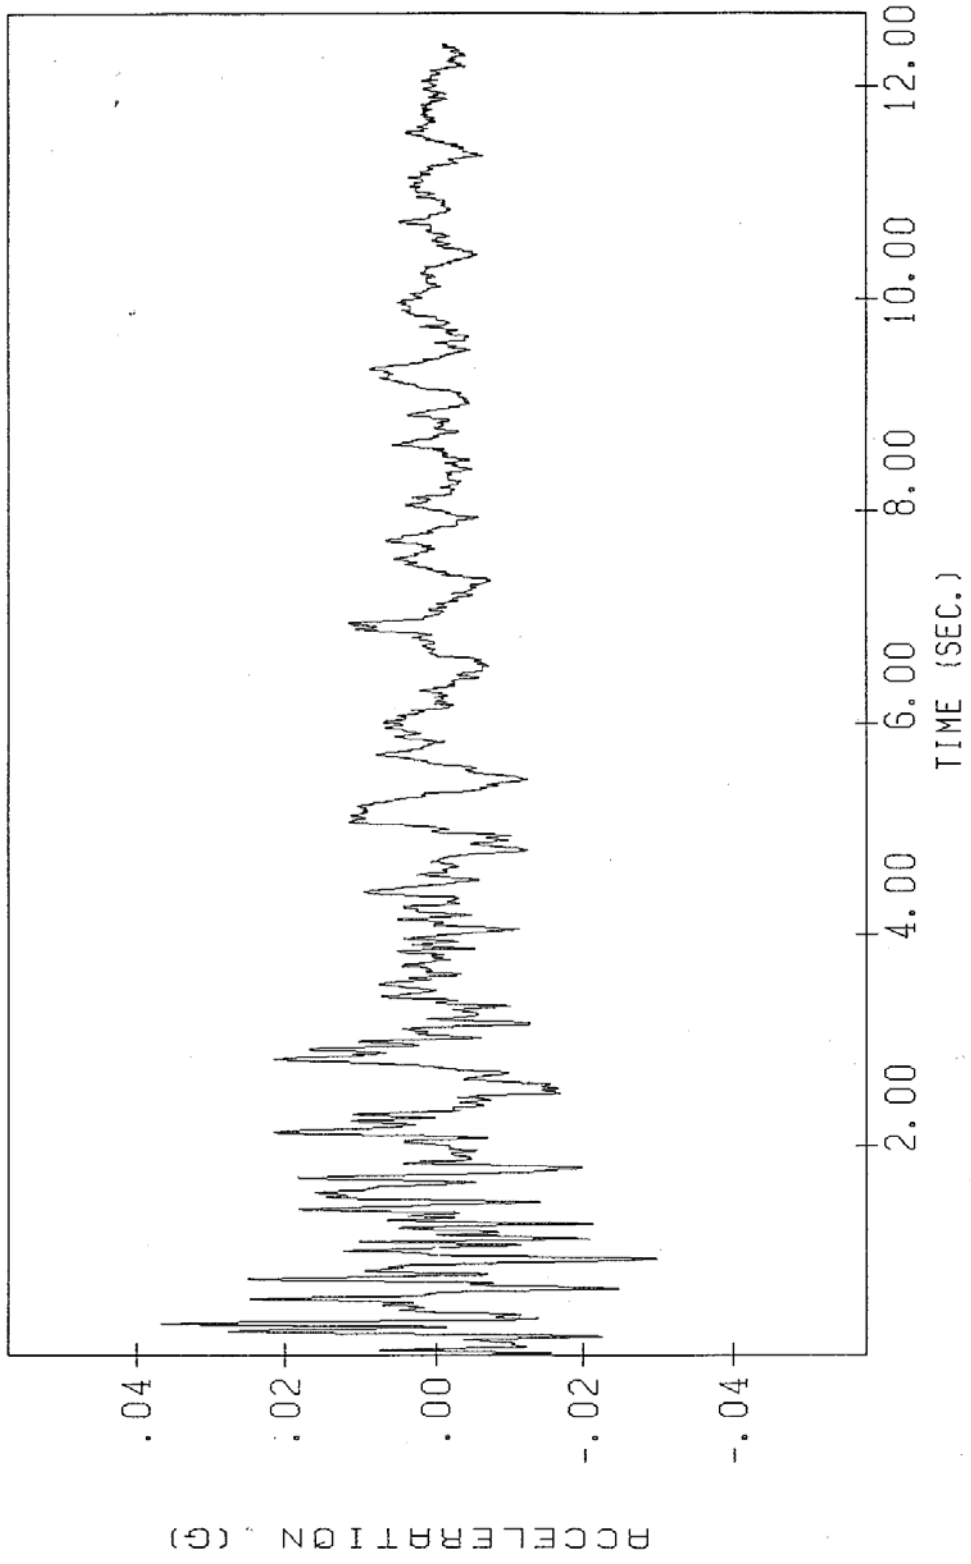
UNCORRECTED ACCELERATION
SISMO GOLFO DE FONSECA
COMP 3
-T- STN 00015 13.333N 87.817W SMA-1 S/N 7135 CU030422.V1

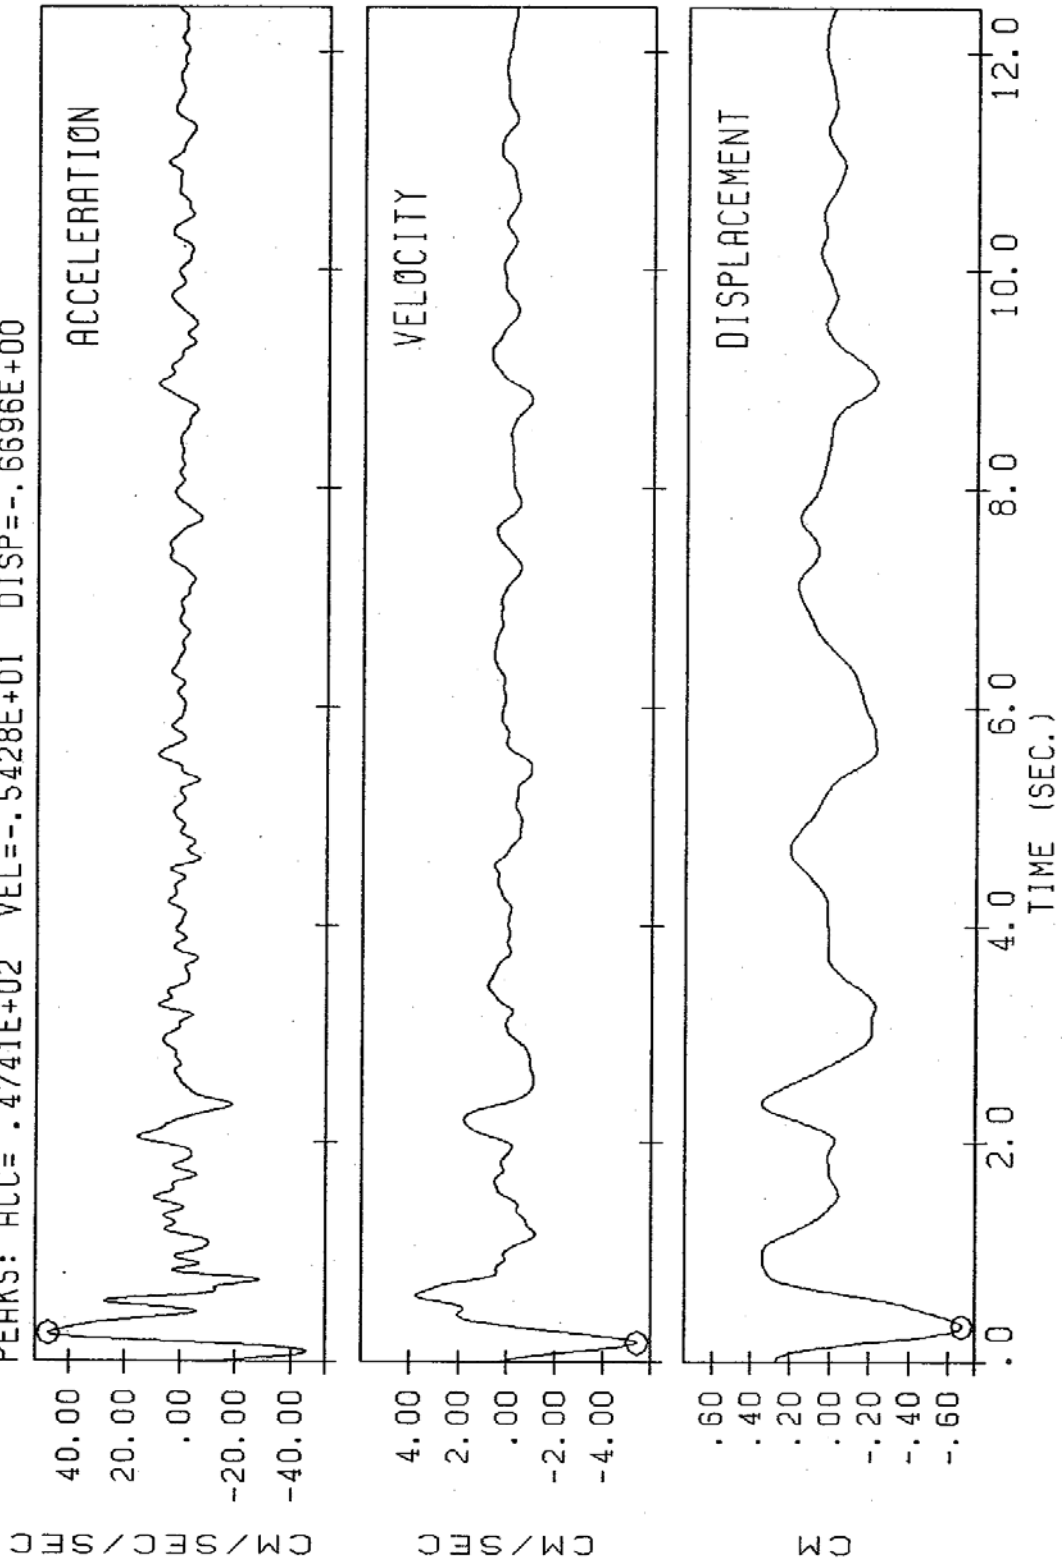
CU030422.V2

SISMO GOLFO DE FONSECA

EST. C U T U C 0

BANDPASS FILTER LIMITS: .150-.250

PEAKS: ACC= .4741E+02 VEL=-.5428E+01 DISP=-.6696E+00

COMP 1 -L-

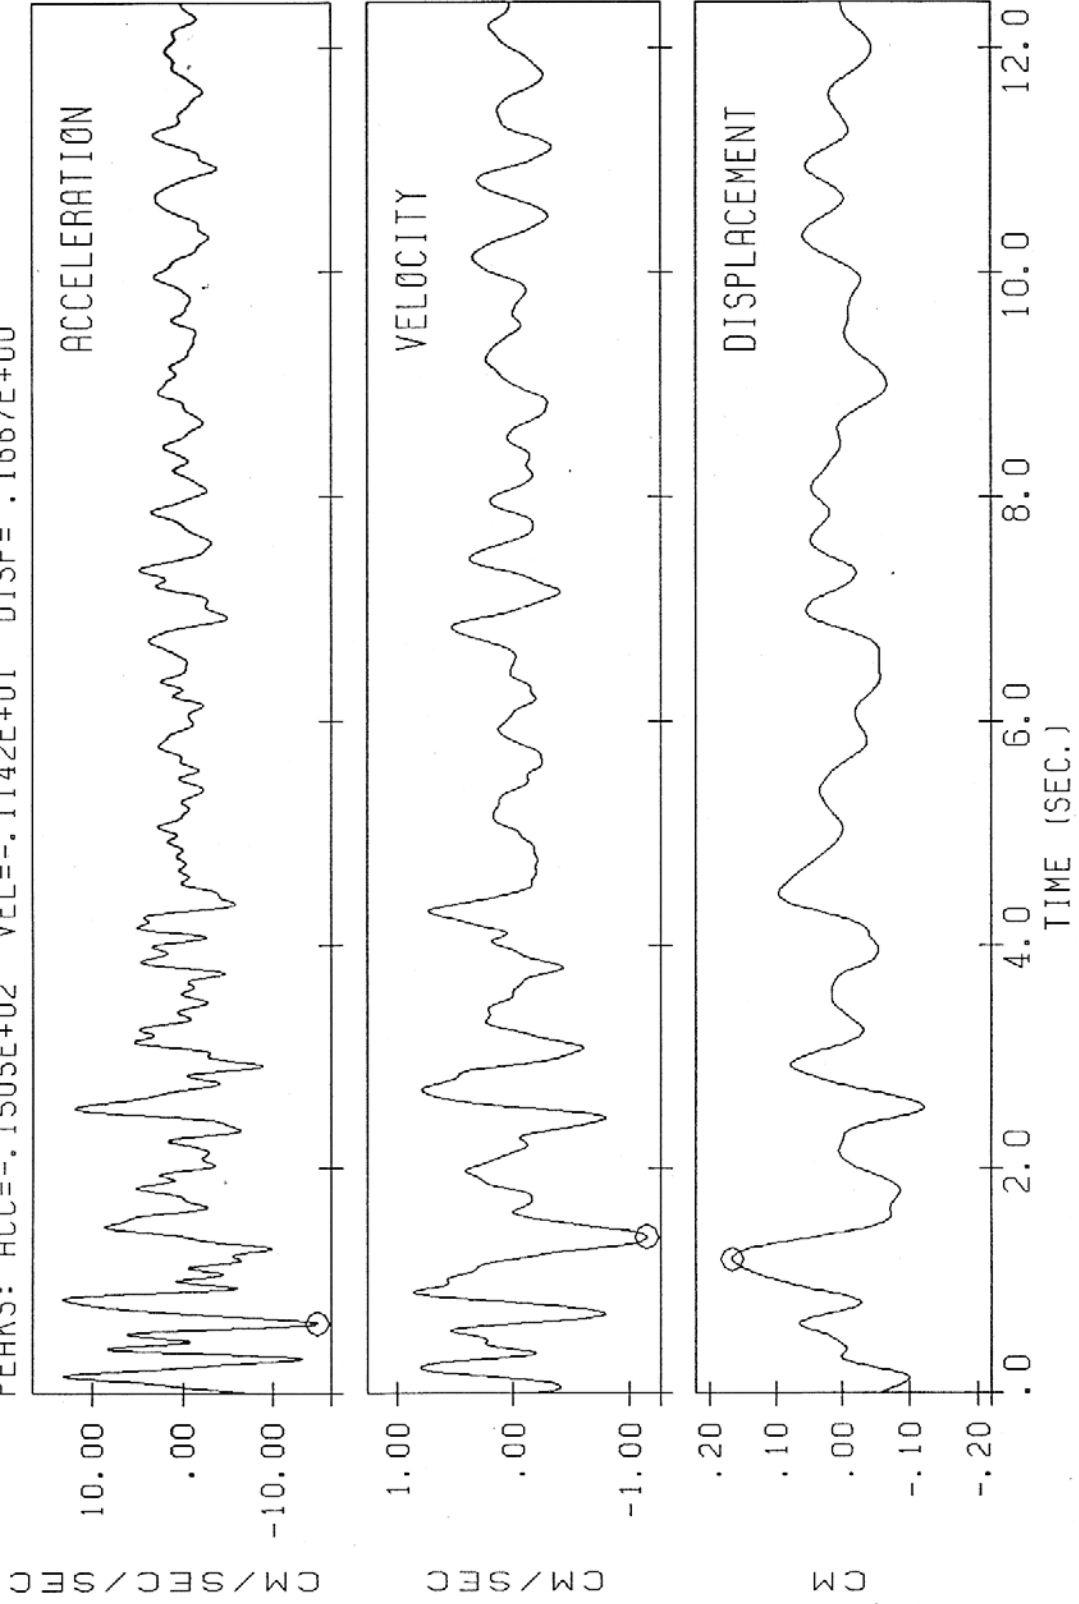
CU030422.V2

SISMO GOLFO DE FONSECA

EST. C U T U C 0

BANDPASS FILTER LIMITS: .150- .250

PEAKS: ACC=-.1505E+02 VEL=-.1142E+01 DISP= .1667E+00

COMP 2 -V-

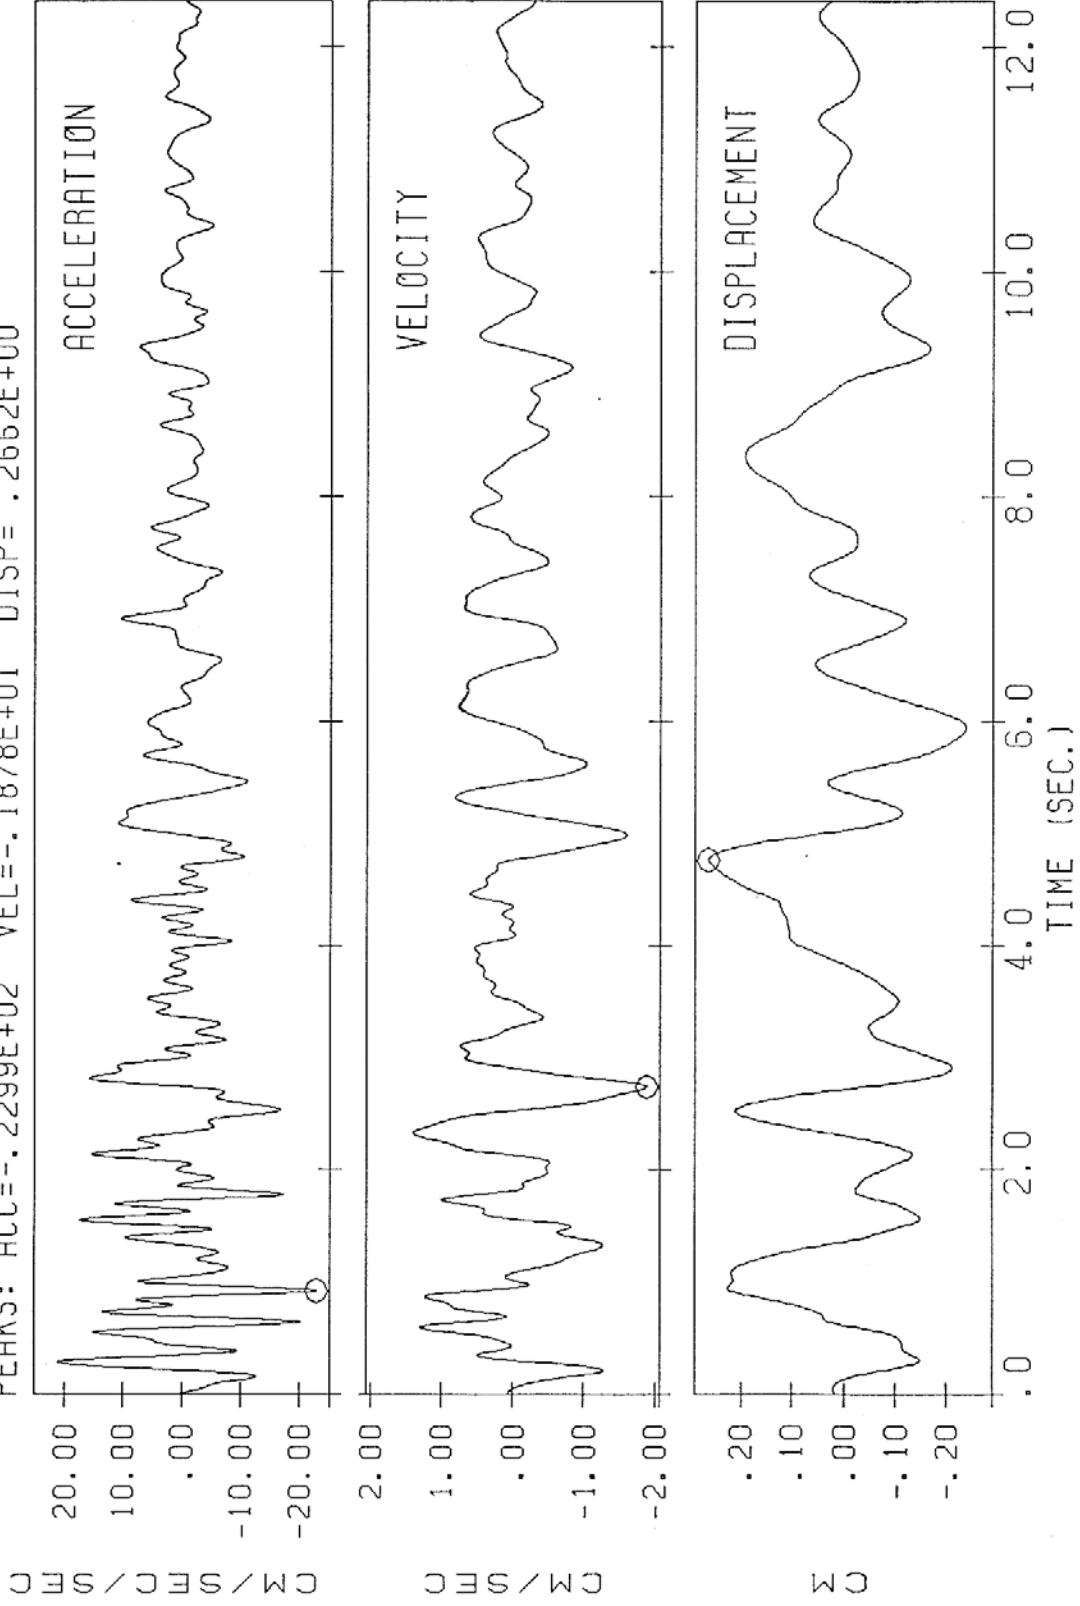
CU030422.V2

SISMO GOLFO DE FONSECA

EST. C U T U C 0

BANDPASS FILTER LIMITS: .150- .250

PEAKS: ACC=-.2299E+02 VEL=-.1878E+01 DISP= .2662E+00

COMP 3 -T-

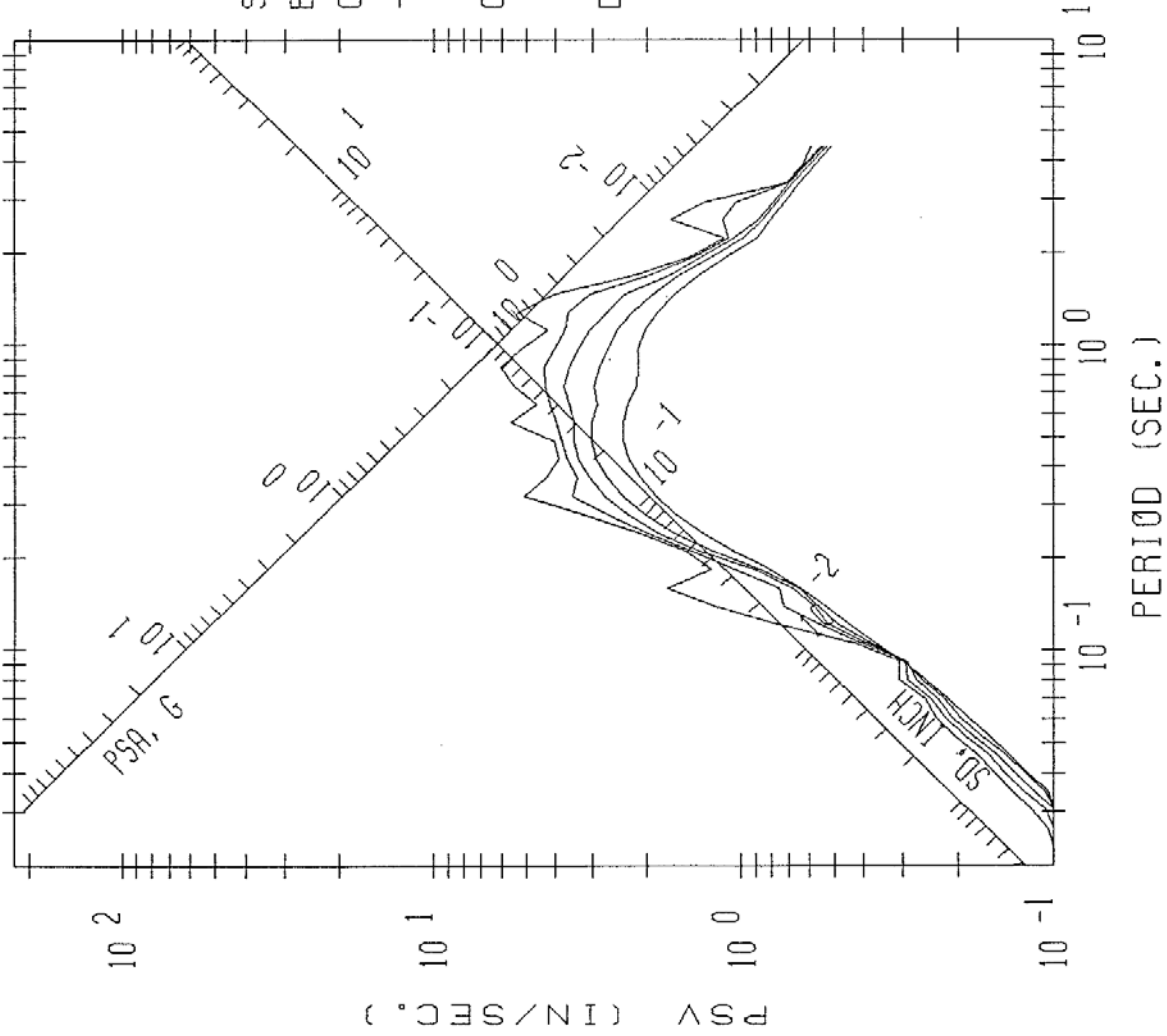
CU030422.V3

RESPONSE SPECTRUM

SISMO GOLFO DE FONSECA
EST. C U T U C O
COMP. 1

-L- STN 00015 13.333N 87.811

DAMPING VALUES:

- .00
- .02
- .05
- .10
- .20

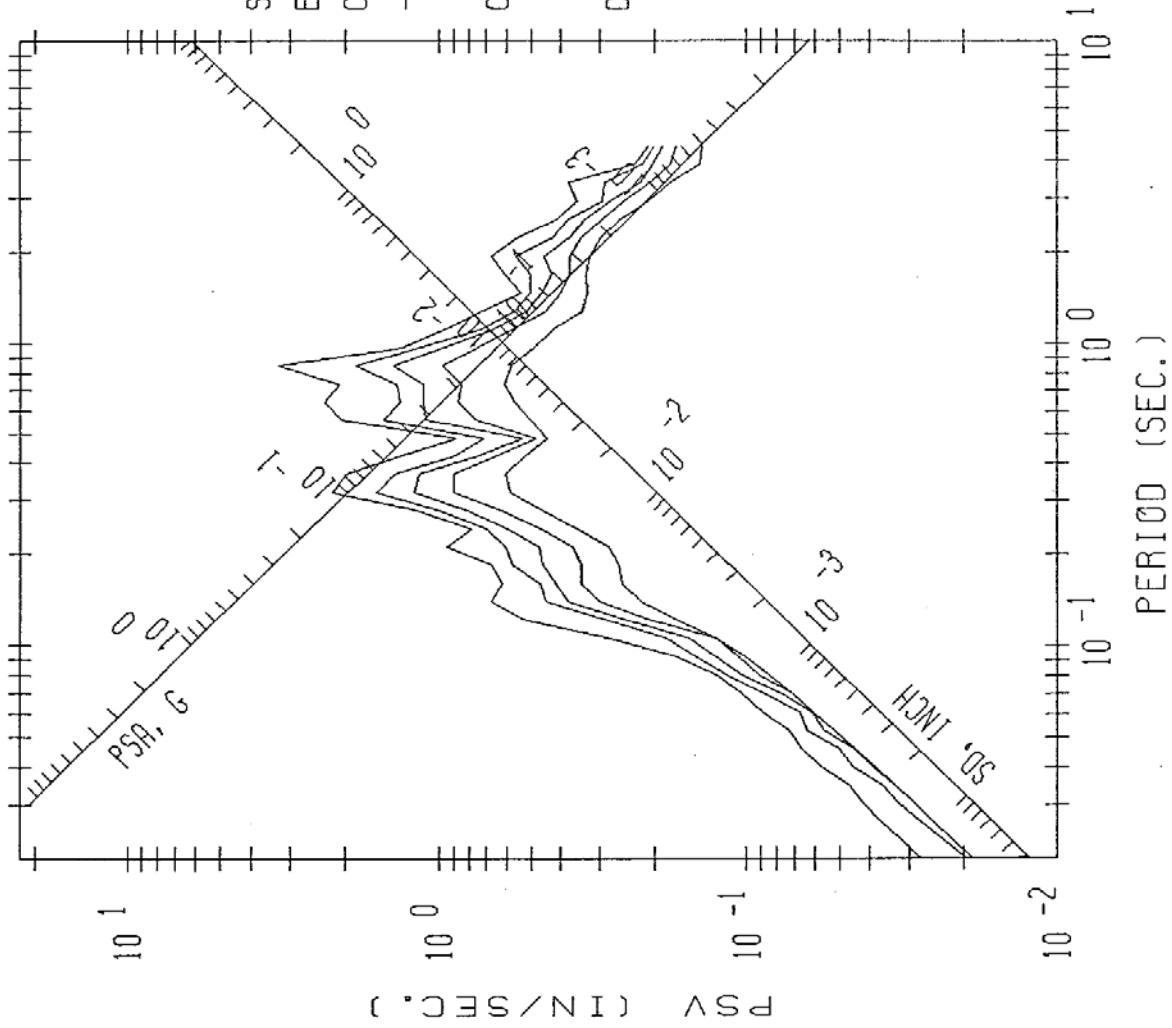
CU030422.V3

RESPONSE SPECTRUM

SISMO GOLFO DE FONSECA
EST. C U T U C O
COMP 2

-V- STN 00015 13.333N 87.81W

DAMPING VALUES:

- .00
- .02
- .05
- .10
- .20

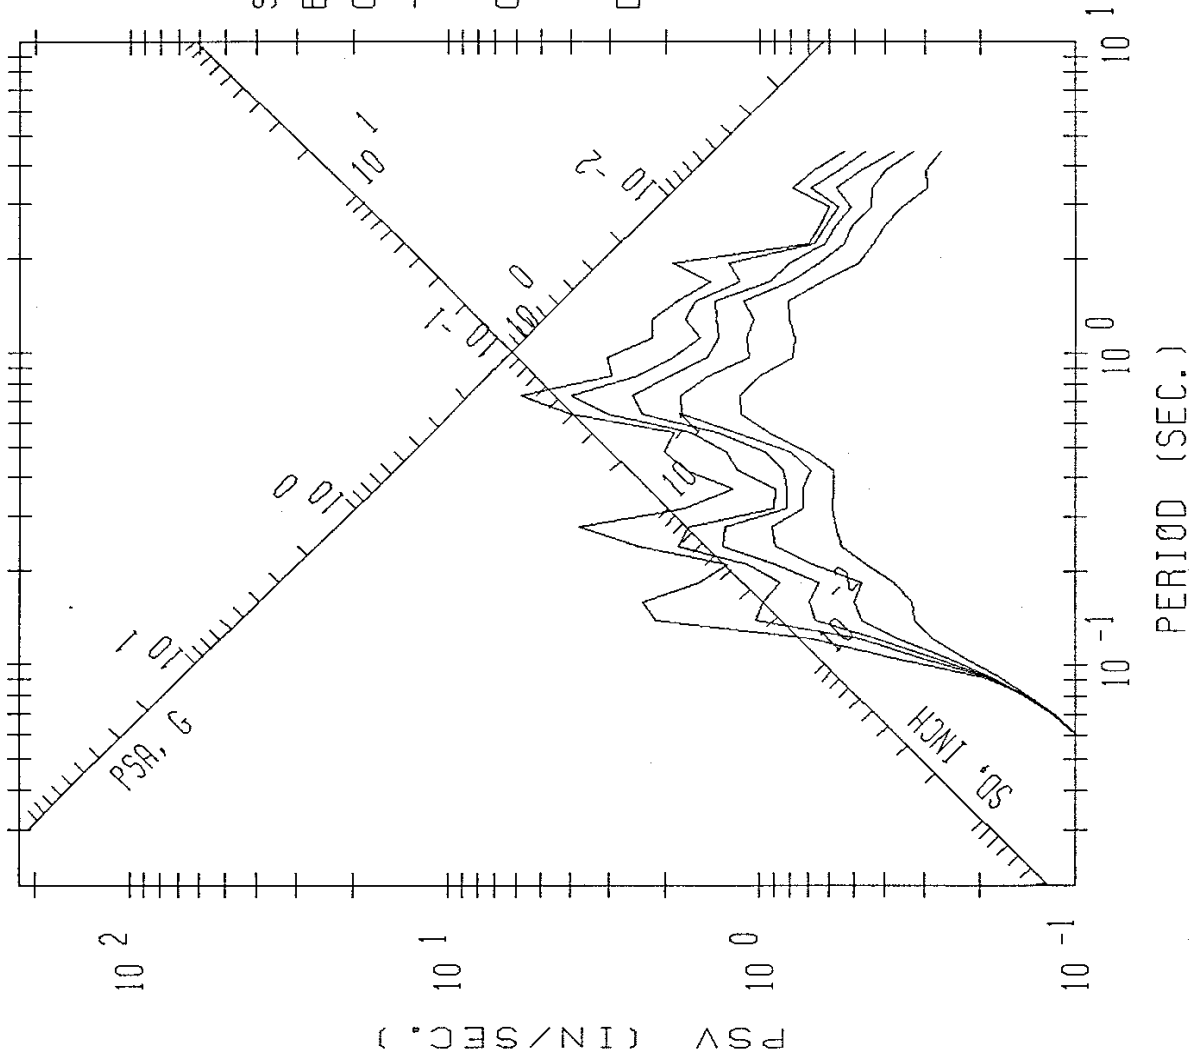
CU030422.V3

RESPONSE SPECTRUM

SISMO GOLFO DE FONSECA

EST. CUTUCO

COMP 3

-T- STN 00015 13.333N 87.817

DAMPING VALUES:

- .00
- .02
- .05
- .10
- .20

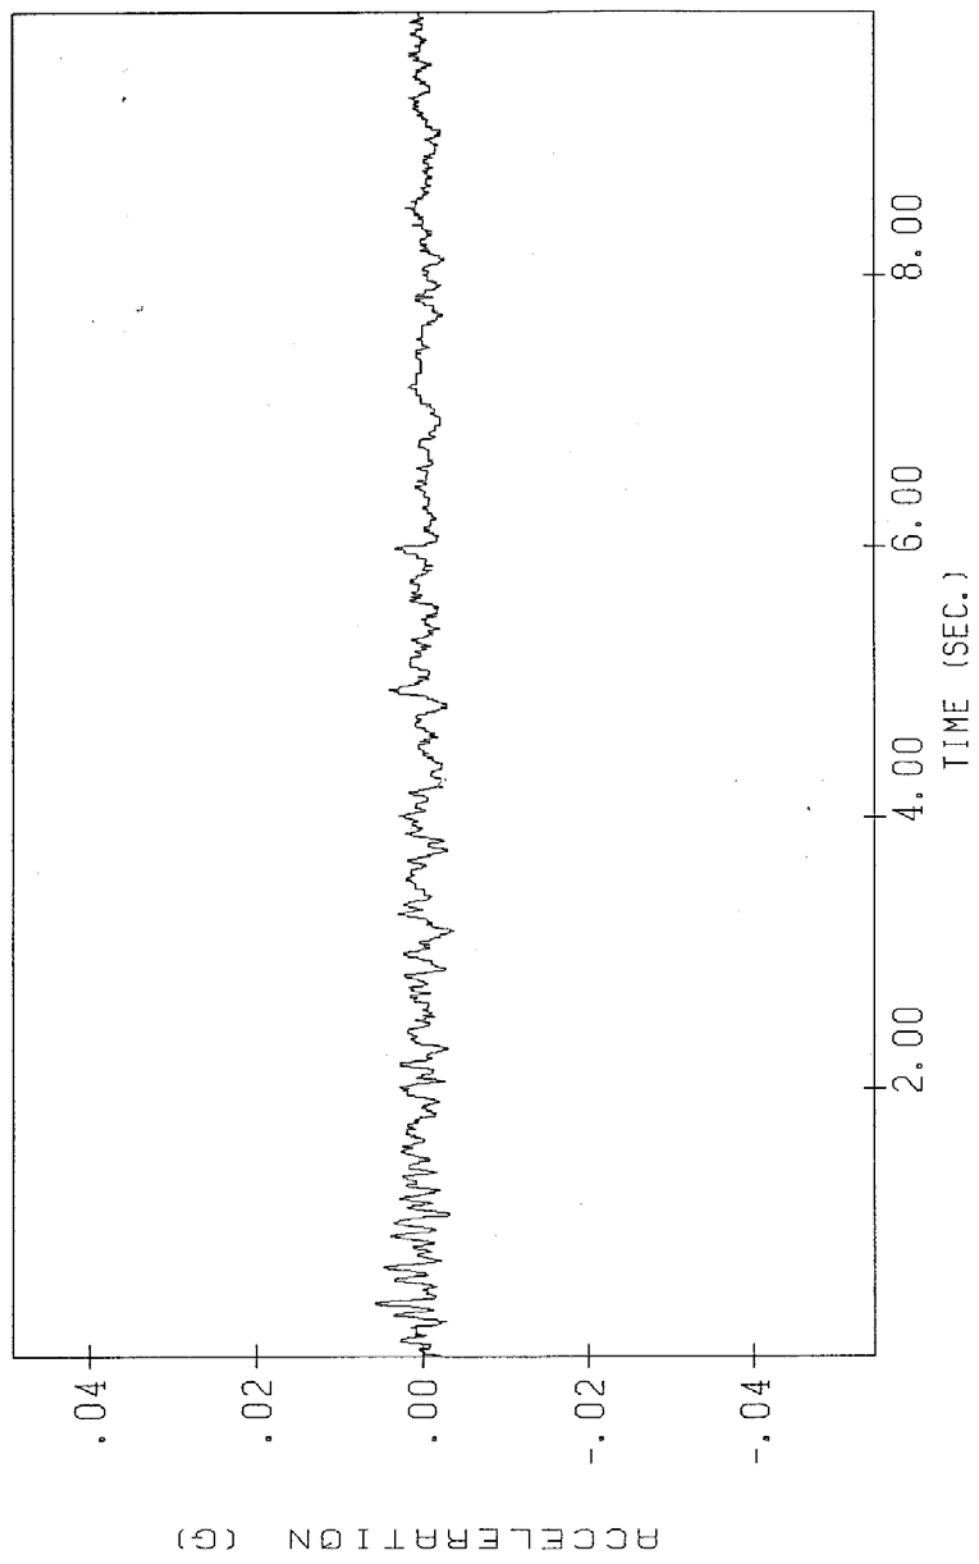
UNCORRECTED ACCELERATION
SISMO GOLFO DE FONSECA
COMP 1
-L- STN 00011 13.486N 88.471W SMR-1 S/N 4355
SMD30422.V1

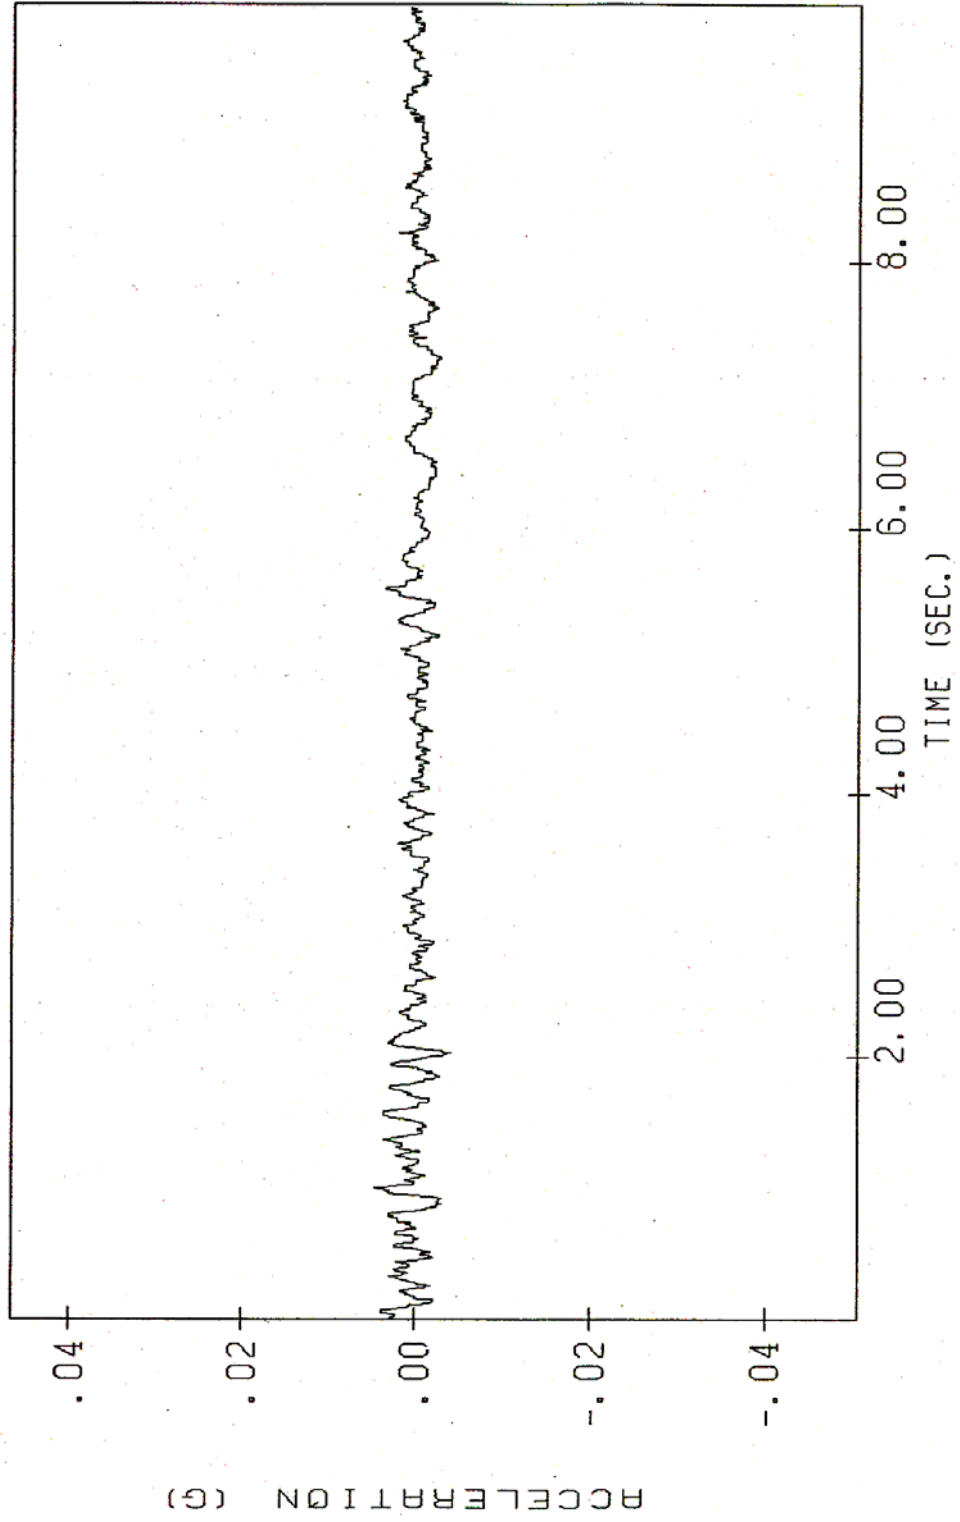
SM030422.V1

UNCORRECTED ACCELERATION
SISMO GOLFO DE FONSECA
COMP 2
-V-

STN 00011 13.486N 88.471W SMA-1 S/N 4355

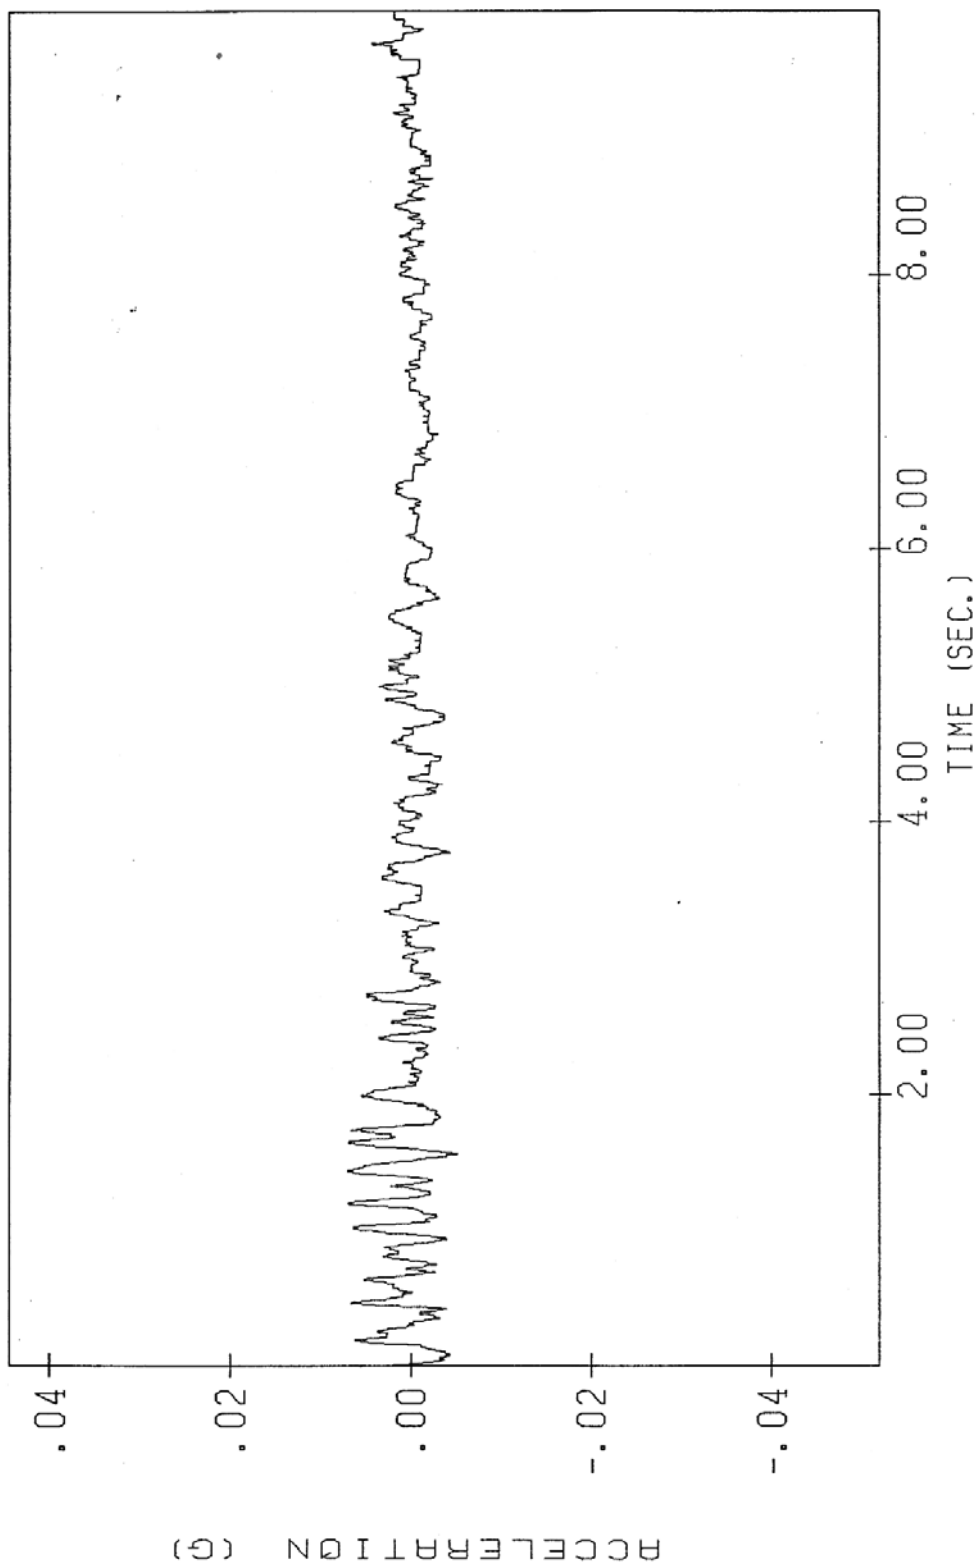
UNCORRECTED ACCELERATION
SISMO GOLFO DE FONSECA
COMP 3
-T- STN 00011 13.486N 88.471W SMA-1 S/N 4355
SM030422.V1

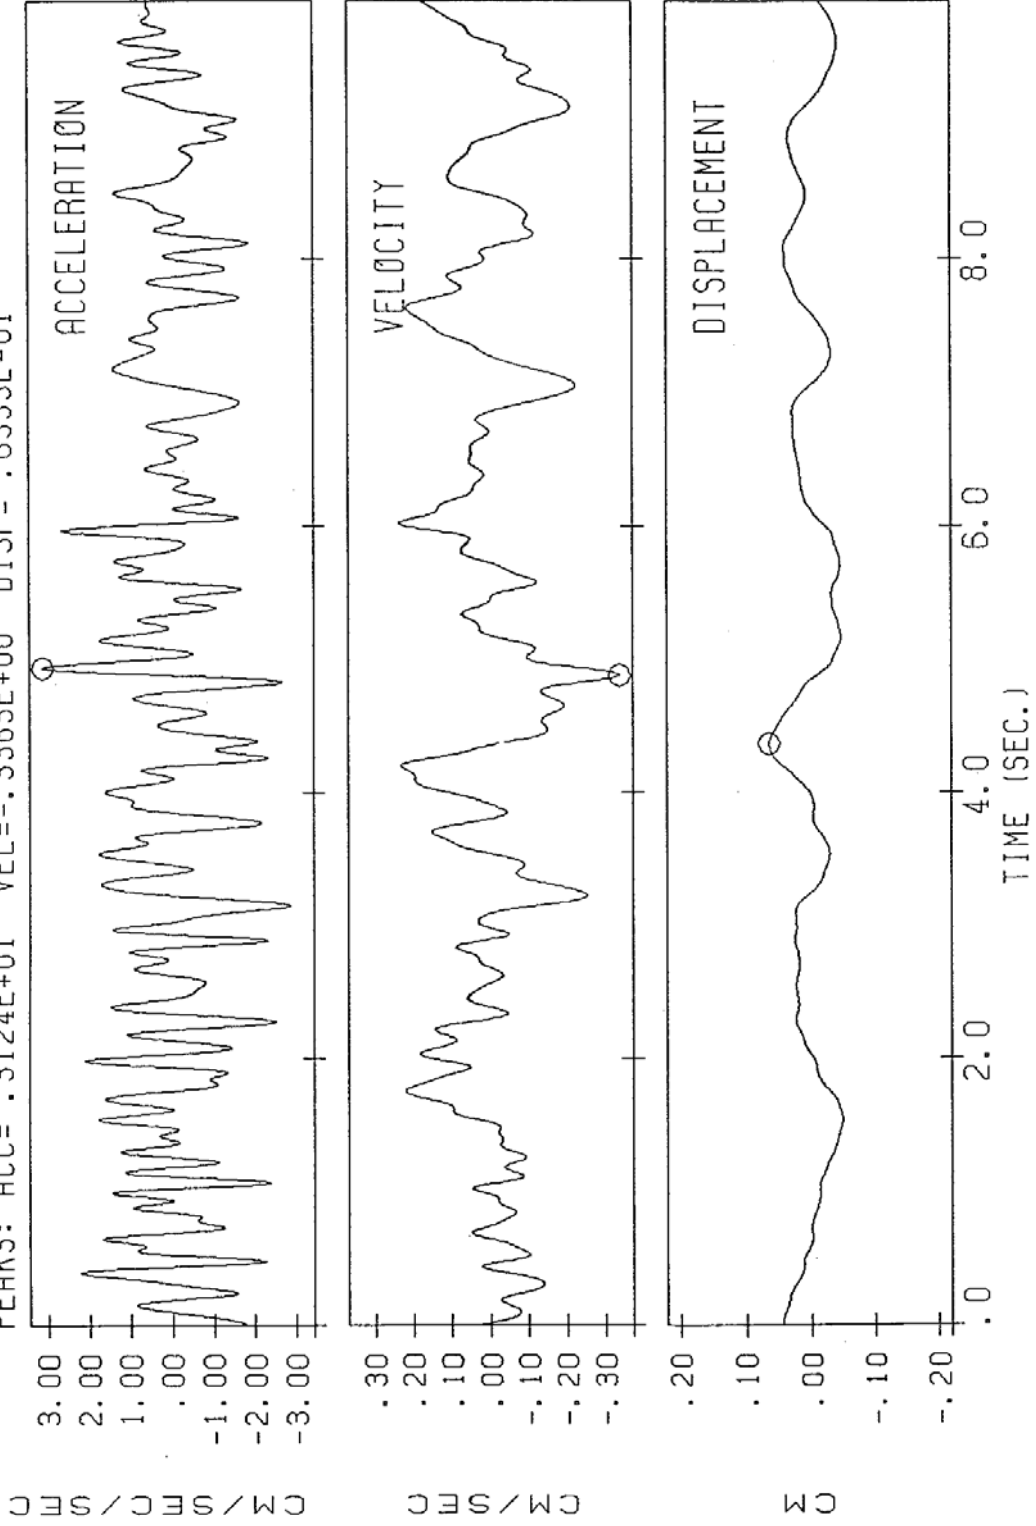
SISMO GOLFO DE FONSECA
 EST. SANTIAGO DE MARIA
 BANDPASS FILTER LIMITS: .150- .250
 PEAKS: ACC= .3124E+01 VEL=-.3365E+00 DISP= .6355E-01
 COMP 1 -L-
 7.00-10.00
 SM030422.V2

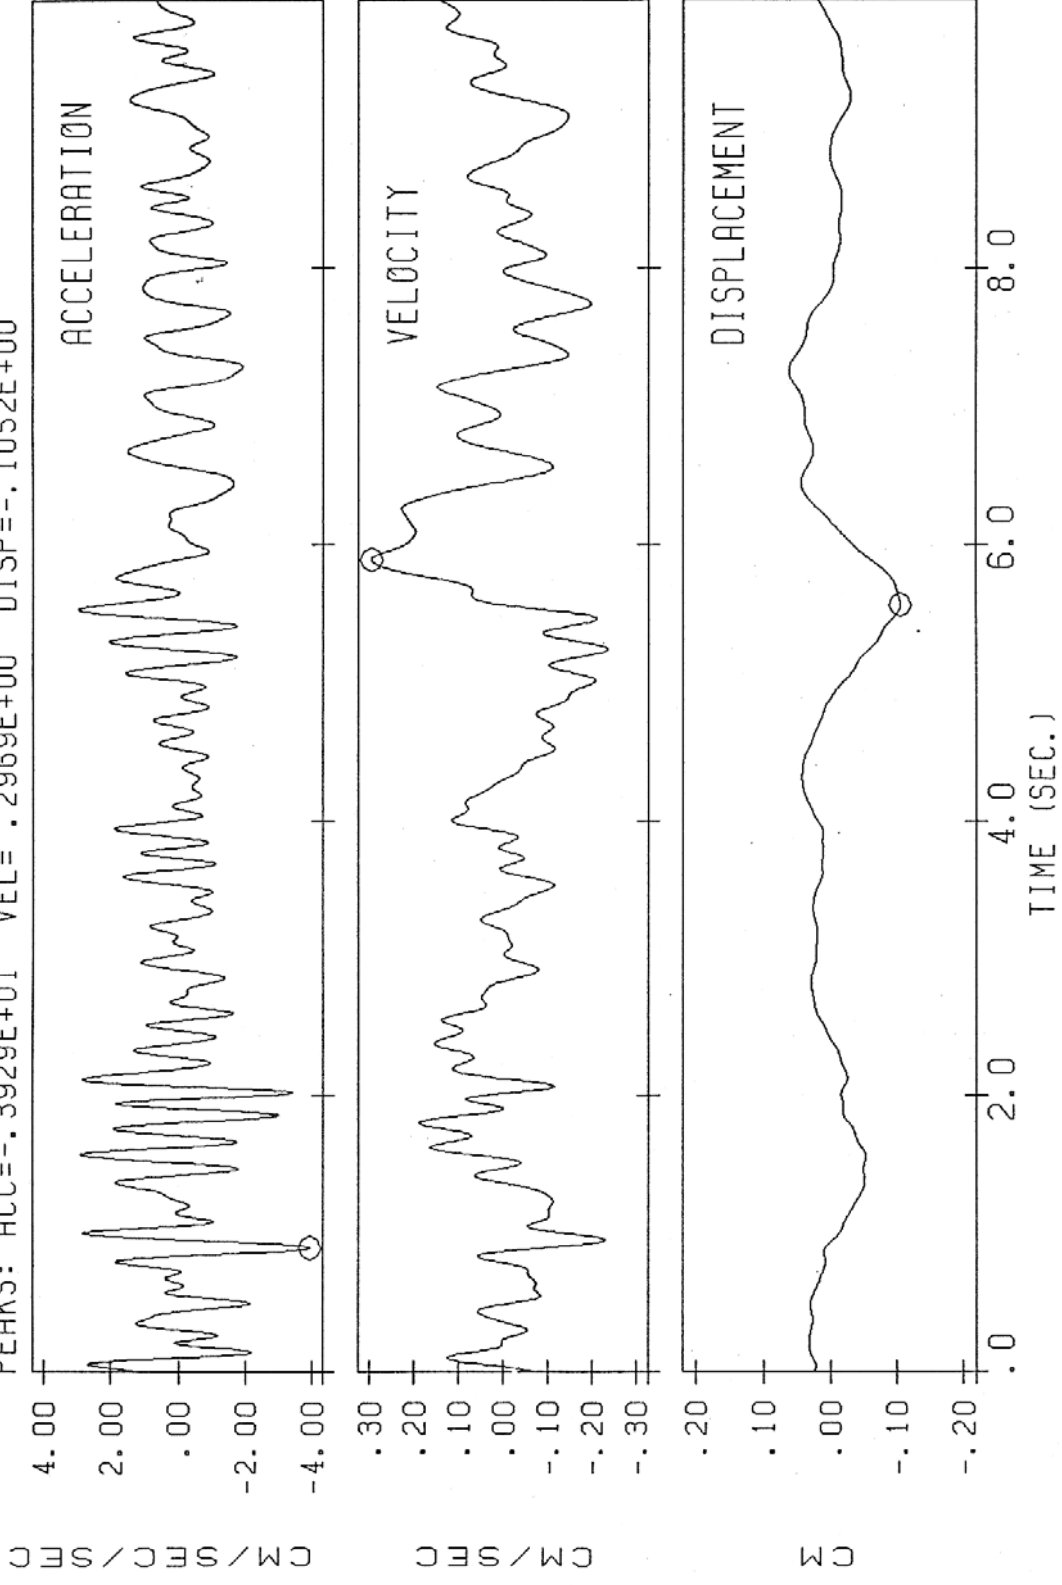
SISMO GÓLFO DE FONSECA
 EST. SANTIAGO DE MARIA
 BANDPASS FILTER LIMITS: .150-.250
 PEAKS: ACC=-.3929E+01 VEL=.2969E+00 DISP=-.1052E+00
 COMP 2 -V-
 7.00-10.00
 SM030422.V2
