**CENTRO DE
INVESTIGACIONES
GEOTECNICAS**

**ACTIVIDAD SÍSMICA Y DAÑOS EN LA ZONA DE
MEANGUERA DEL GOLFO, LA UNIÓN
DURANTE ABRIL DE 1999**

**ING. RODOLFO ELÍAS TORRES
ING. DOUGLAS ANTONIO HERNÁNDEZ**

SAN SALVADOR, AGOSTO DE 1999

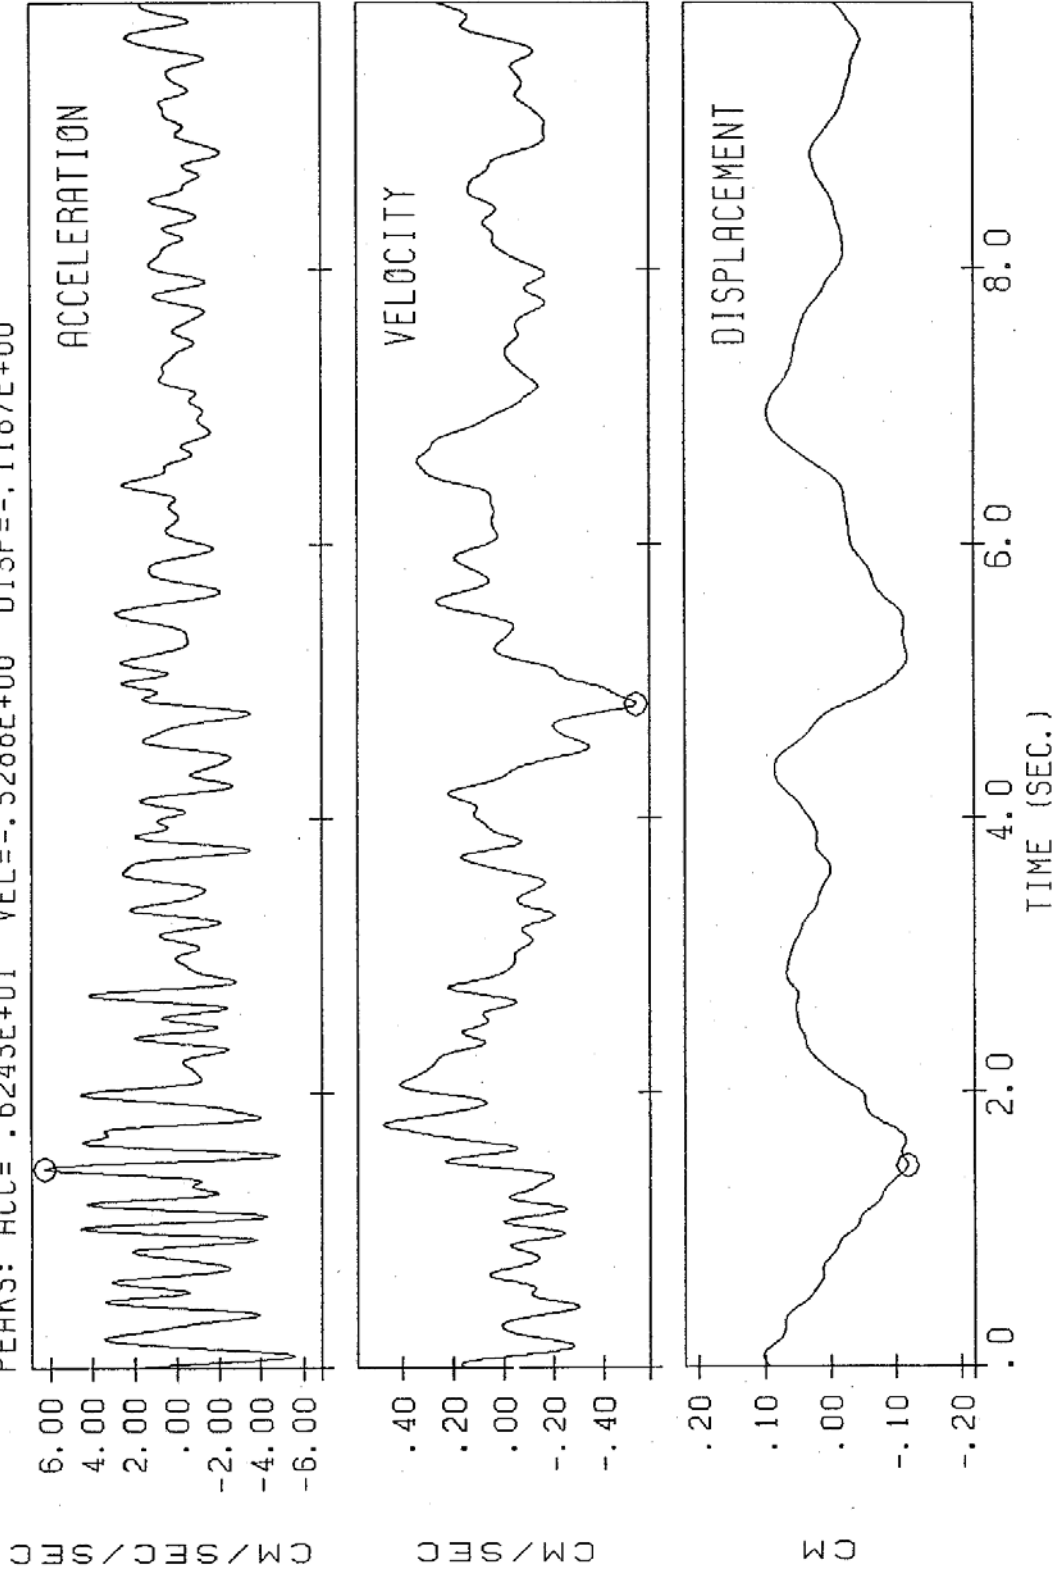
SM030422.V2

SISMO GOLFO DE FONSECA
EST. SANTIAGO DE MARIA
BANDPASS FILTER LIMITS:
PEAKS: ACC= .6243E+01 VEL=-.5288E+00 DISP=-.1187E+00

COMP 3 -T-
7.00-10.00
DISP=-.1187E+00

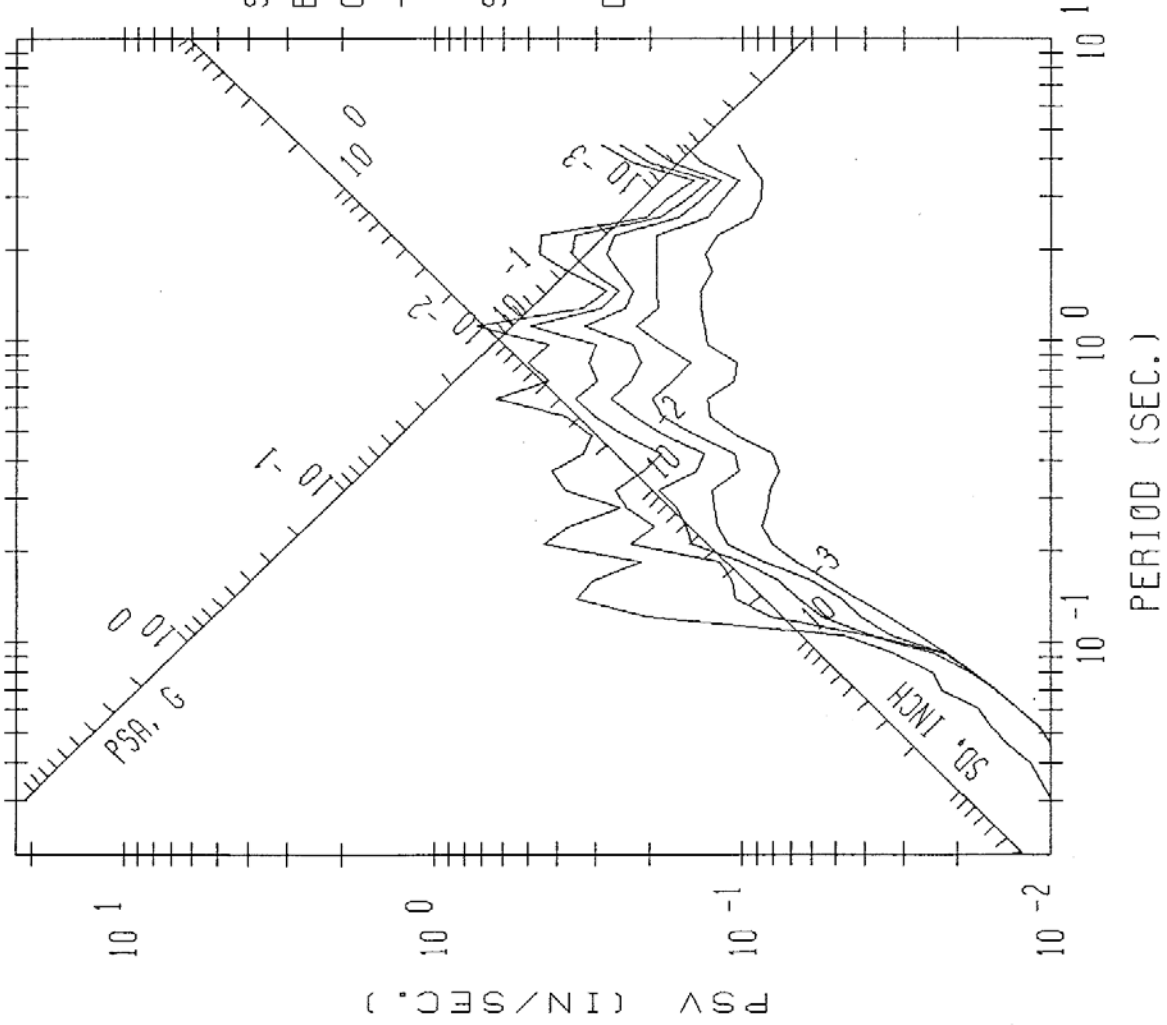
SMD30422.V3

RESPONSE SPECTRUM

SISMO GOLFO DE FONSECA
EST. SANTIAGO DE MARIA
COMP 1

-L- STN 00011 13.486N 88.47:

DAMPING VALUES:

- .00
- .02
- .05
- .10
- .20

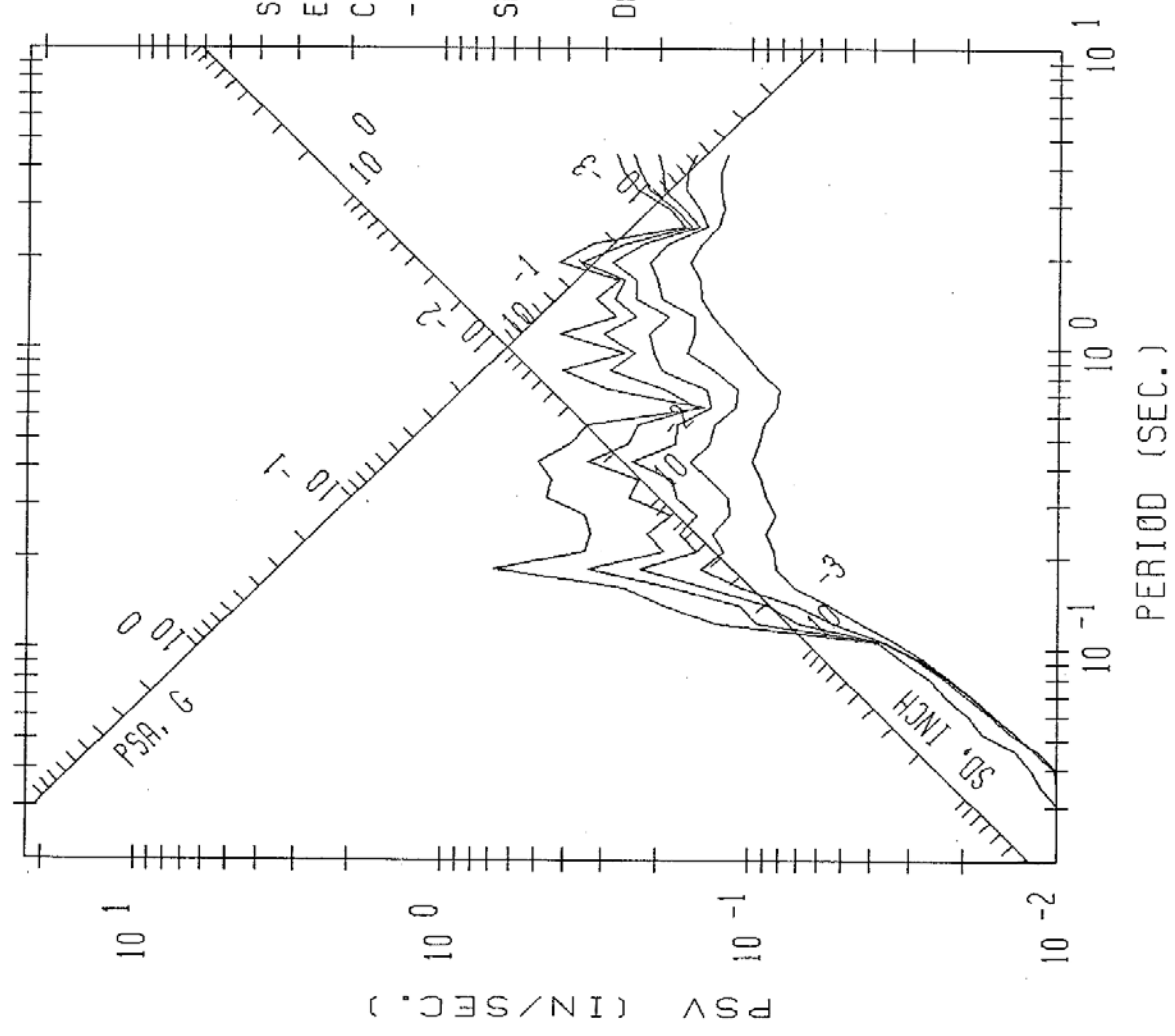
SM030422.V3

RESPONSE SPECTRUM

SISMO GOLFO DE FONSECA
EST. SANTIAGO DE MARIA
COMP 2

-V- STN 00011 13.486N 88.47E

DAMPING VALUES:

- .00
- .02
- .05
- .10
- .20

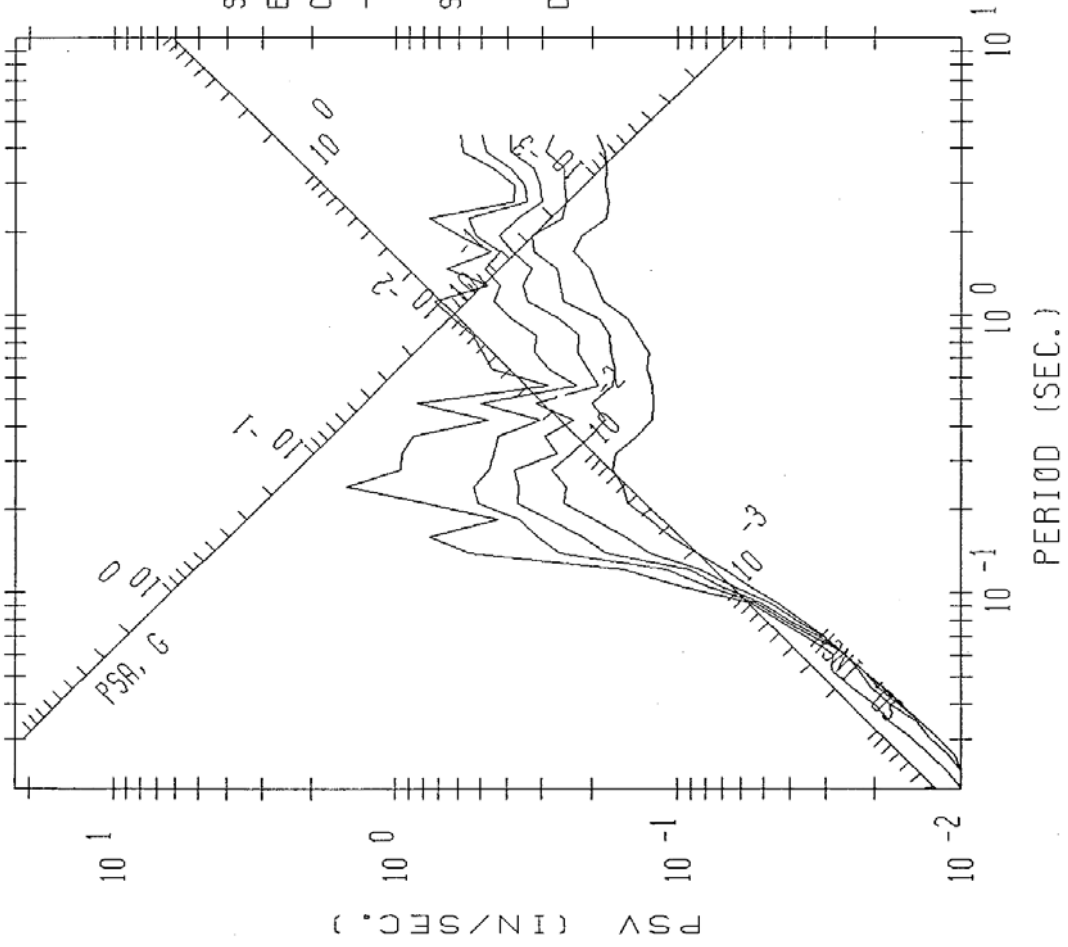
SM030422.V3

RESPONSE SPECTRUM

SISMO GOLFO DE FONSECA
EST. SANTIAGO DE MARIA
COMP 3

-T- STN 00011 13.486N 88.47:

DAMPING VALUES:

- .00
- .02
- .05
- .10
- .20

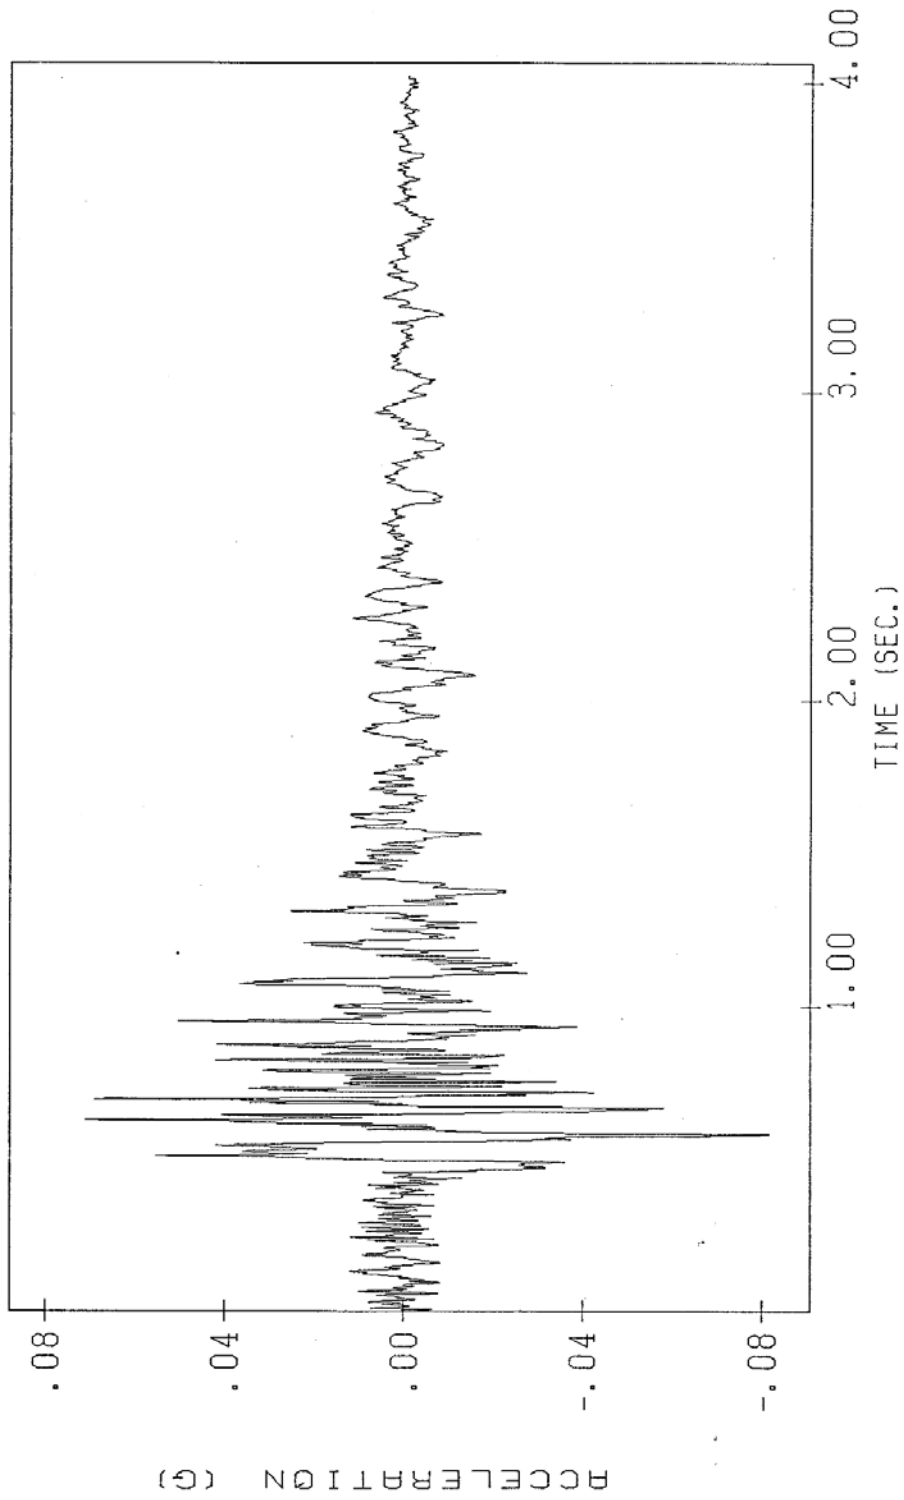
CU031009.V1

UNCORRECTED ACCELERATION
SISMO GOLFO DE FONSECA
COMP 1

-L- STN 00015 13.333N 87.817W SMA-1 S/N 7135

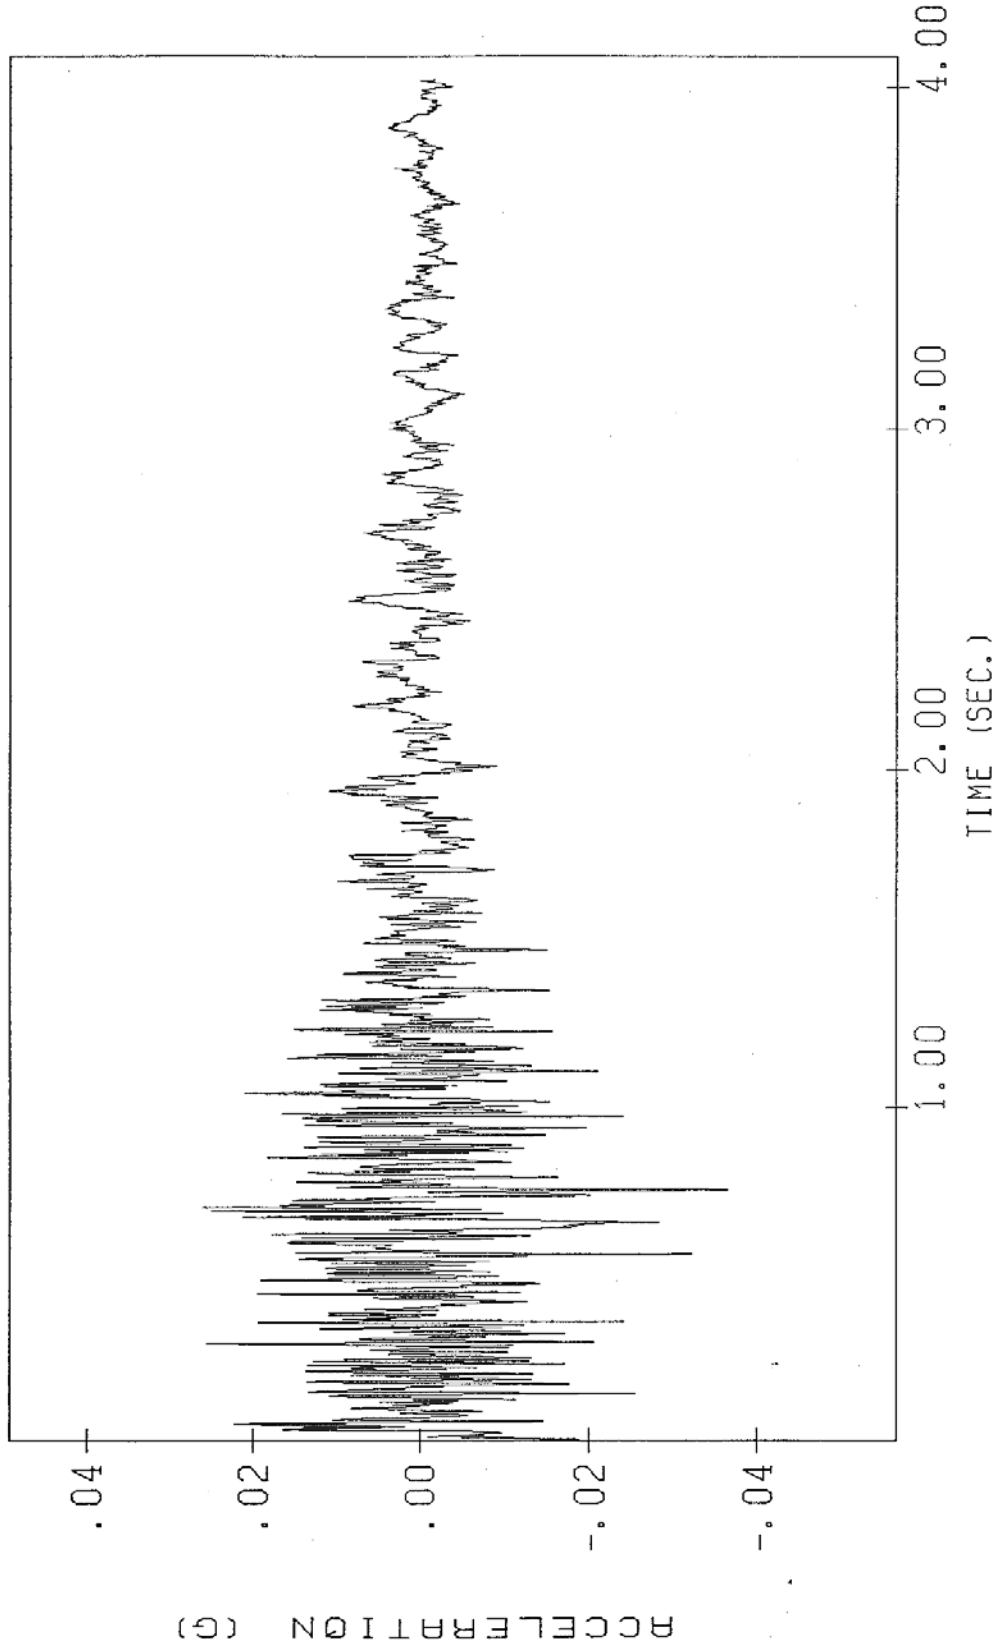
UNCORRECTED ACCELERATION
SISMO GOLFO DE FONSECA
COMP 2
-V- STN 00015 13.333N 87.817W SMA-1 S/N 7135 CU031009.V1

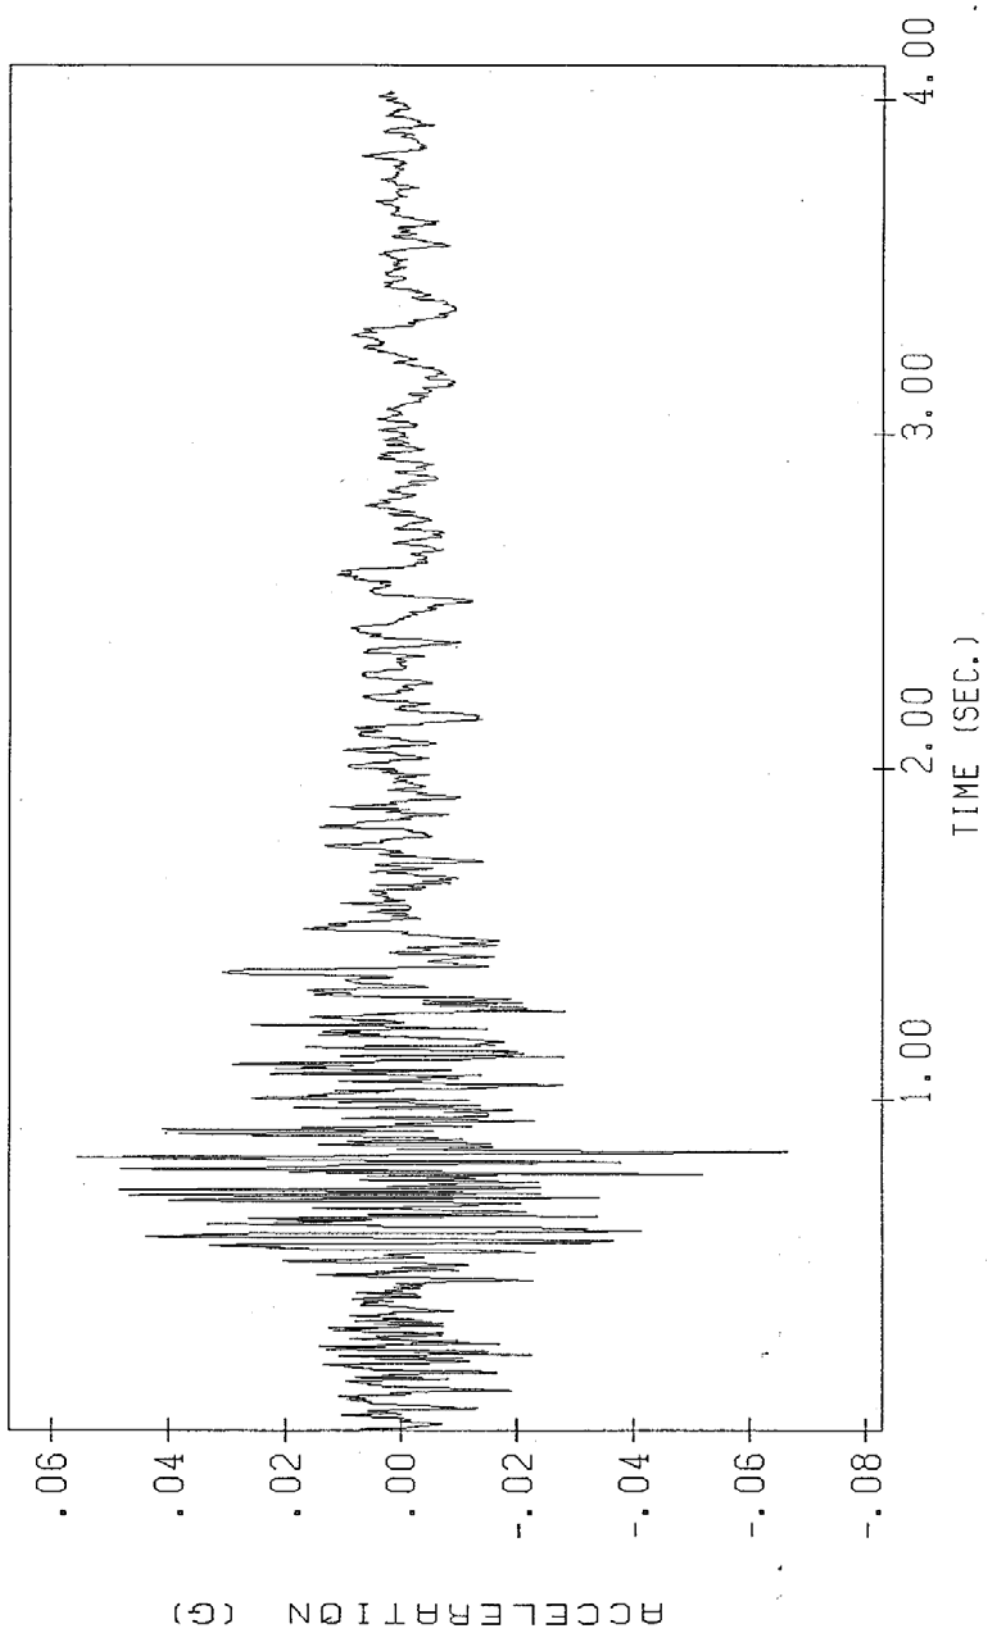
UNCORRECTED ACCELERATION
SISMO GOLFO DE FONSECA
COMP 3
-T- STN 00015 13.333N 87.817W SMA-1 S/N 7135 CU031009.V1

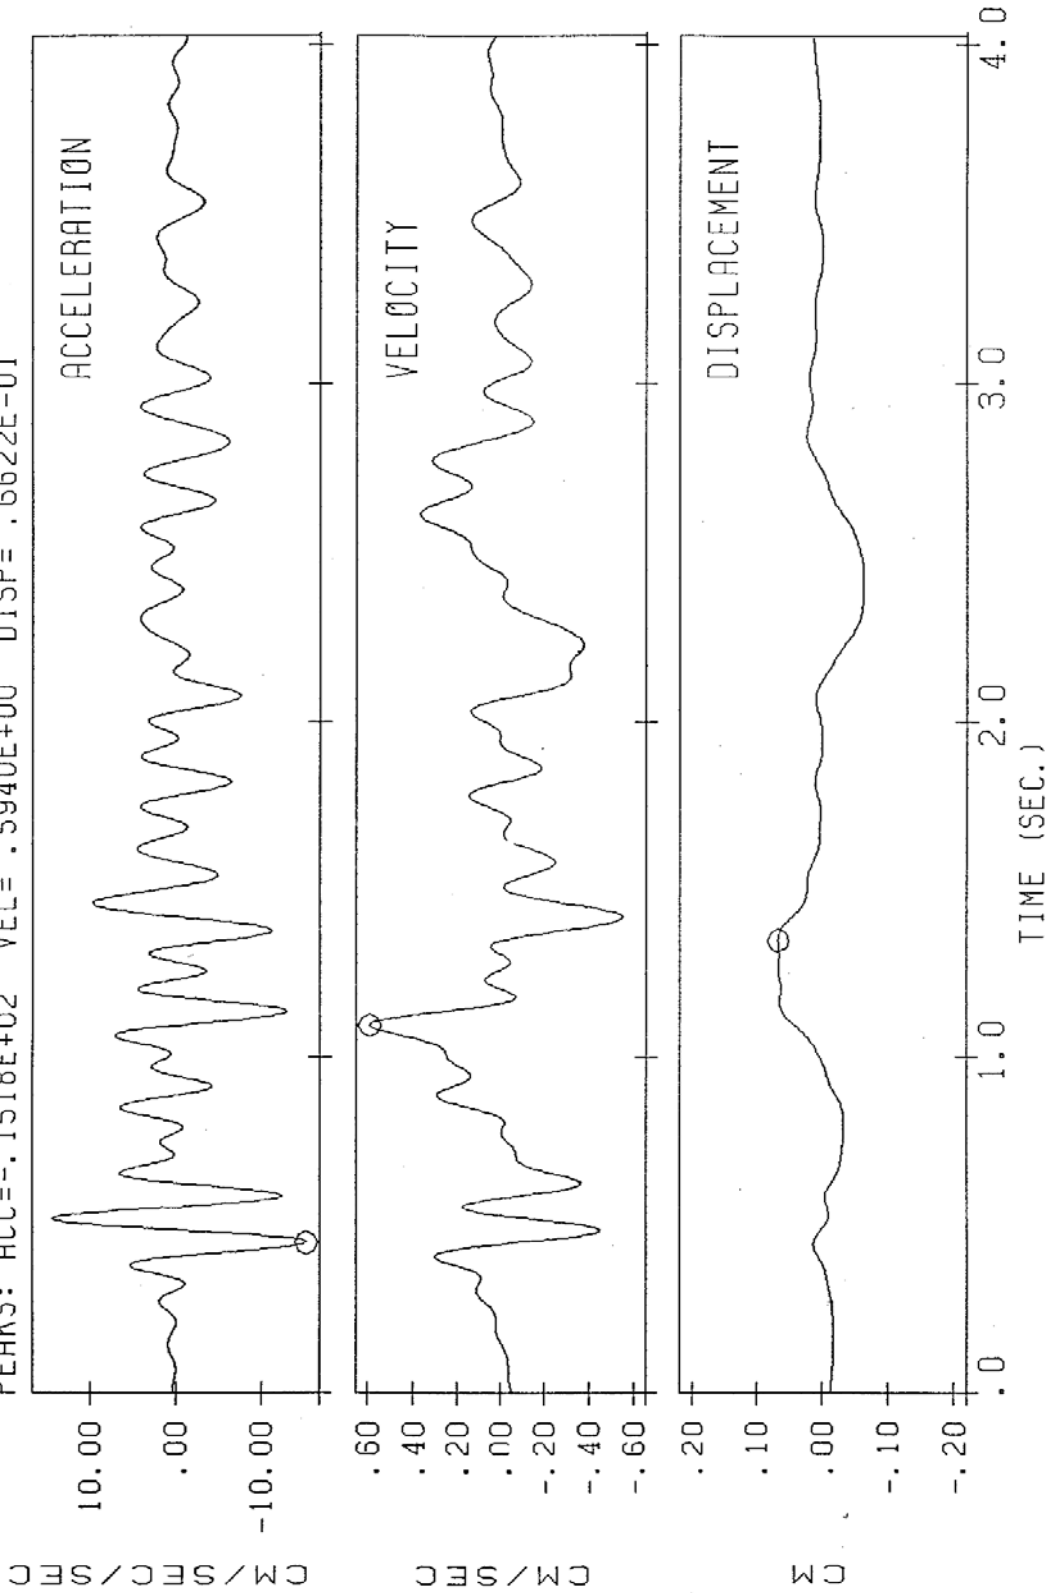
CU031009.V2

SISMO GOLFO DE FONSECA

EST. C U T U C 0

BANDPASS FILTER LIMITS: .150-.250

DISP= .6622E-01

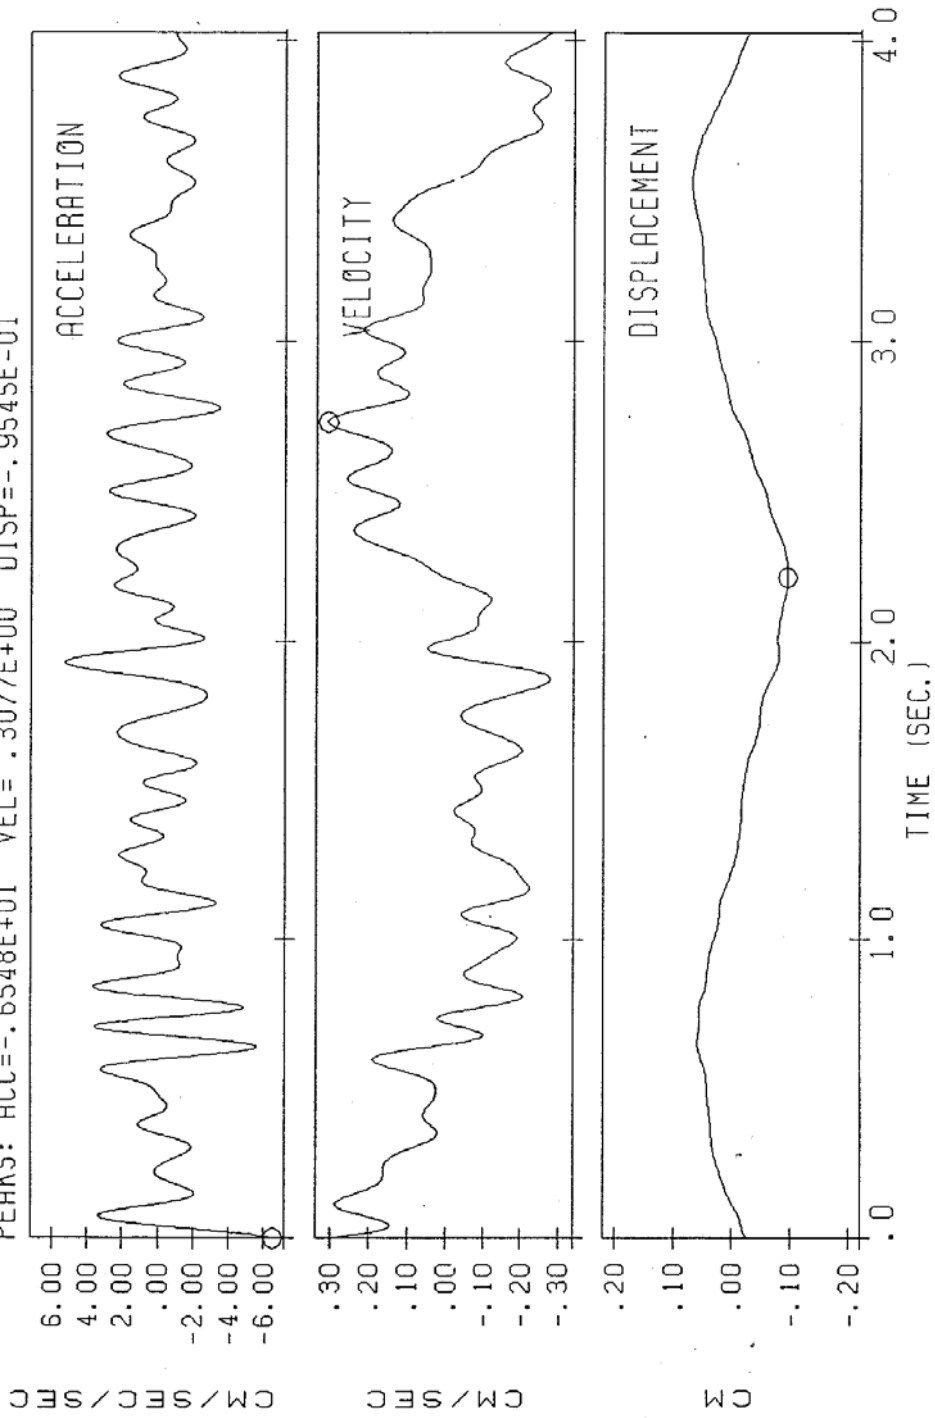
SISMO GOLFO DE FONSECA
 EST. C U T U C 0
 BANDPASS FILTER LIMITS: .150-.250
 PEAKS: ACC=-.6548E+01 VEL=.3077E+00 DISP=-.9545E-01
 COMP 2 -V-
 CU031009.V2

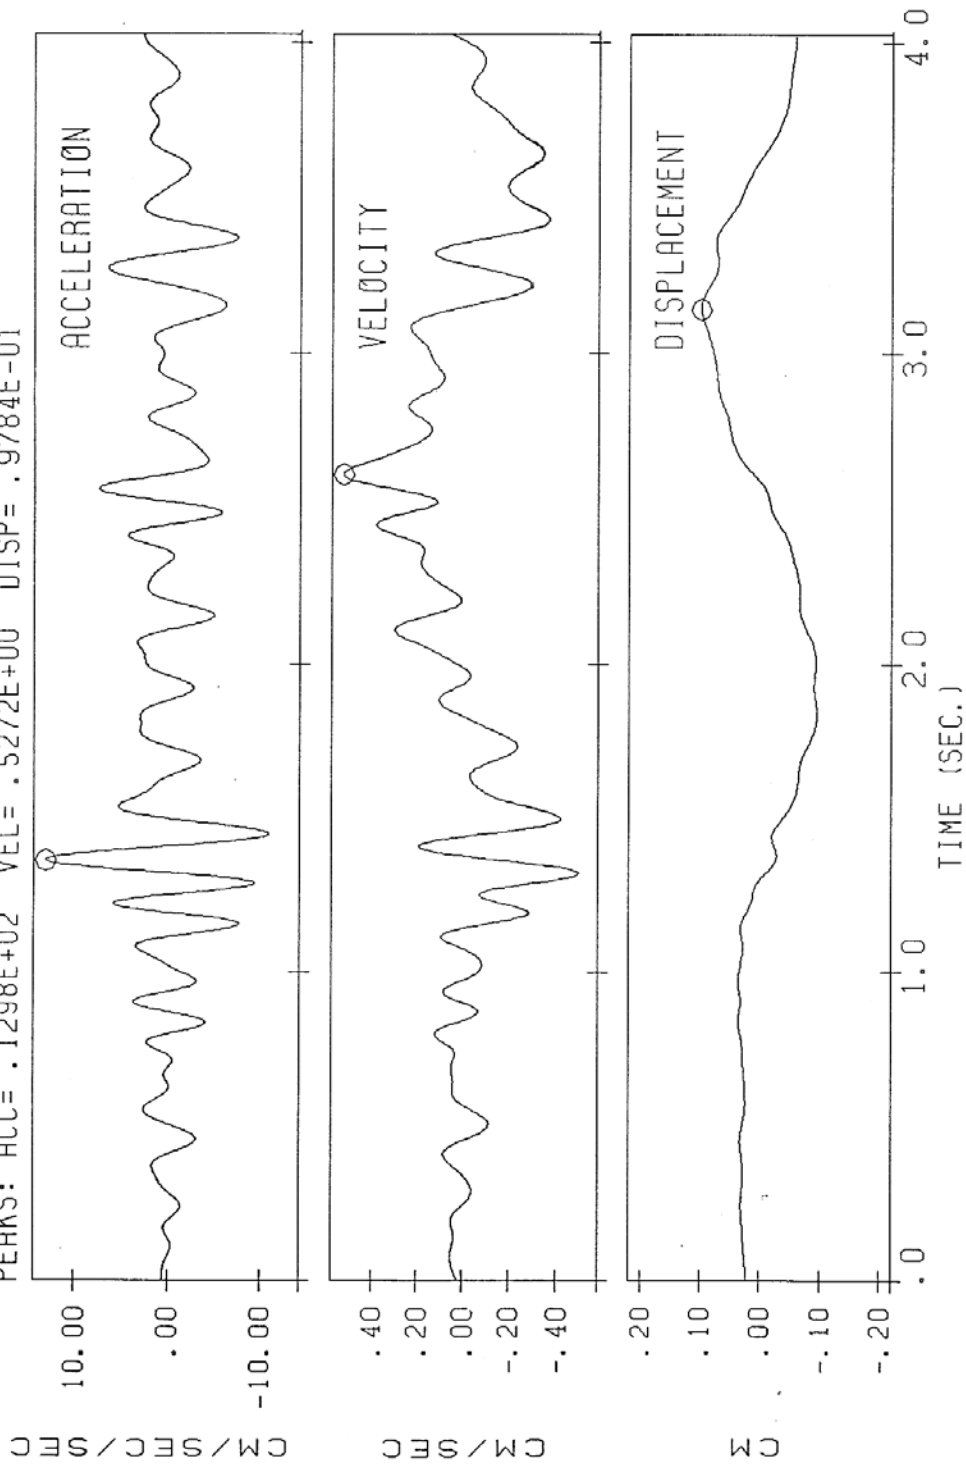
SISMO GOLFO DE FONSECA
EST. CUTUCO
BANDPASS FILTER LIMITS: .150- .250
PEAKS: ACC= .1298E+02 VEL= .5272E+00 DISP= .9784E-01
COMP 3 -T-
7.00-10.00
CU031009.V2

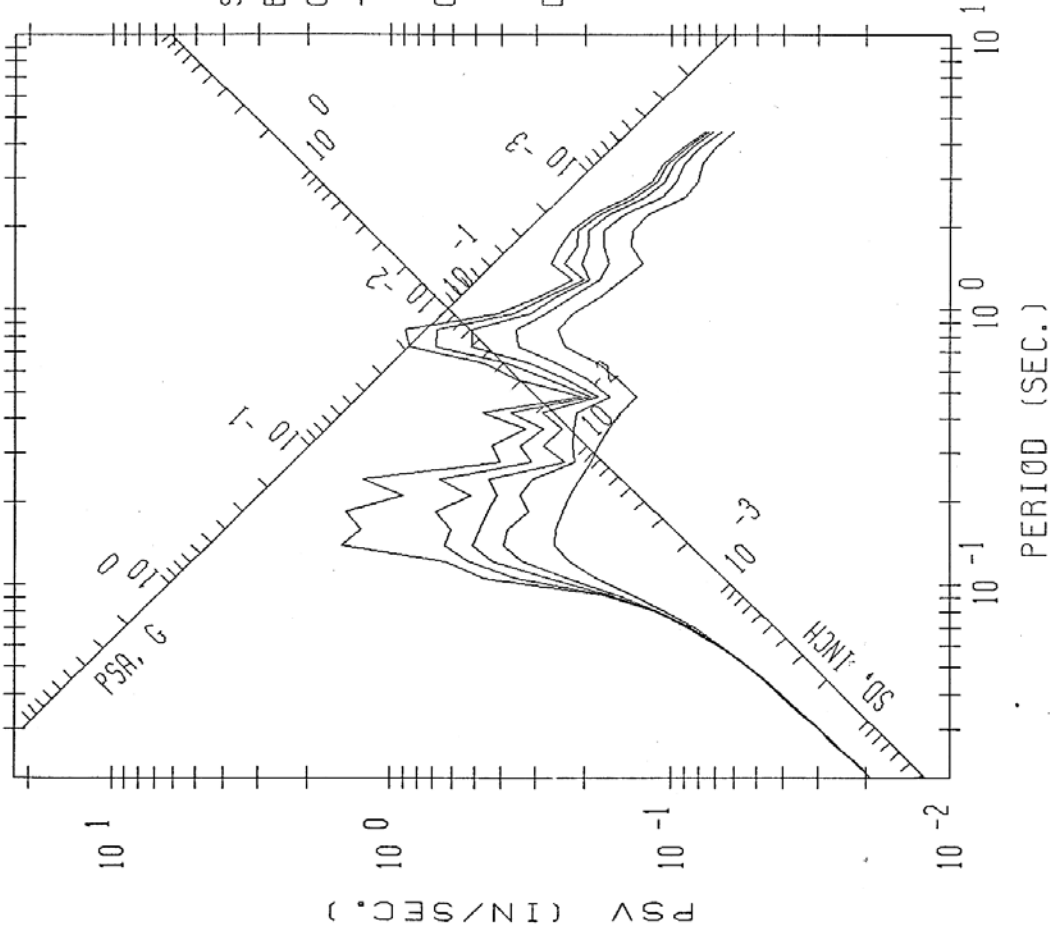
RESPONSE SPECTRUM

SISMO GOLFO DE FONSECA
EST. CUTUCO
COMP 1

DAMPING VALUES:

- .00
- .02
- .05
- .10
- .20

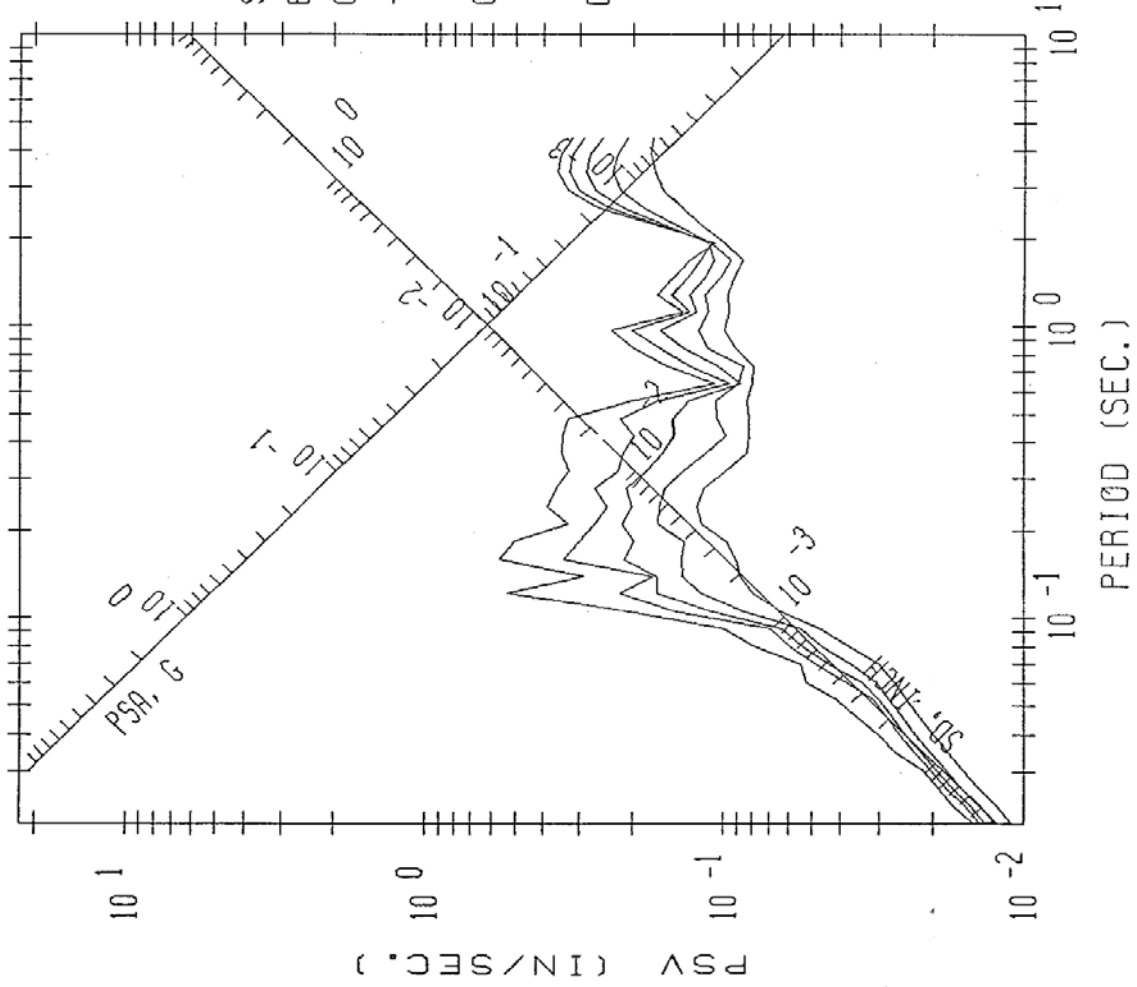
RESPONSE SPECTRUM

SISMO GOLFO DE FONSECA
EST. CUTUCO
COMP 2

DAMPING VALUES:

- .00
- .02
- .05
- .10
- .20

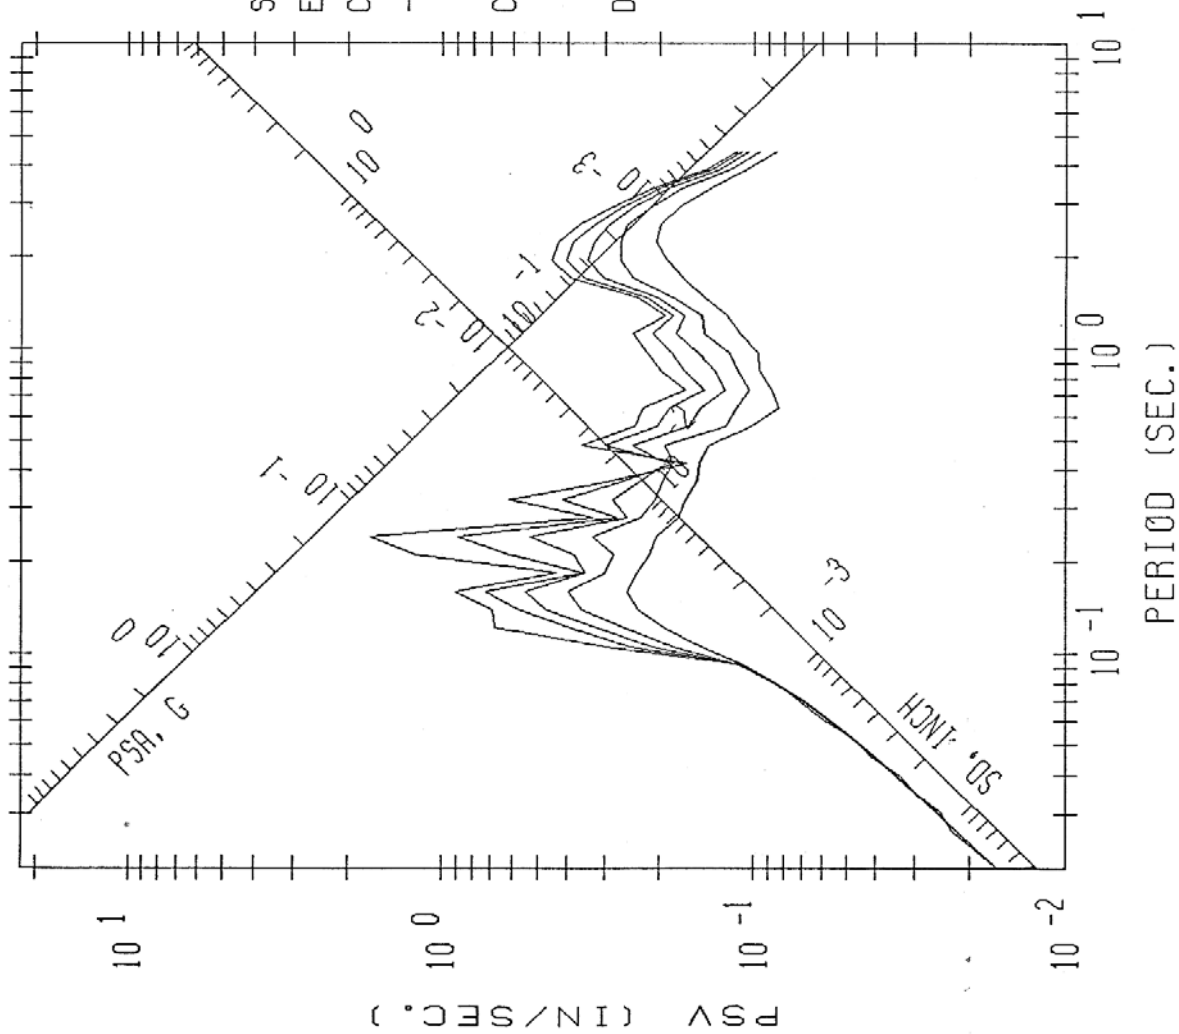
RESPONSE SPECTRUM

SISMO GOLFO DE FONSECA
EST. CUTUCO
COMP 3

DAMPING VALUES:

- .00
- .02
- .05
- .10
- .20

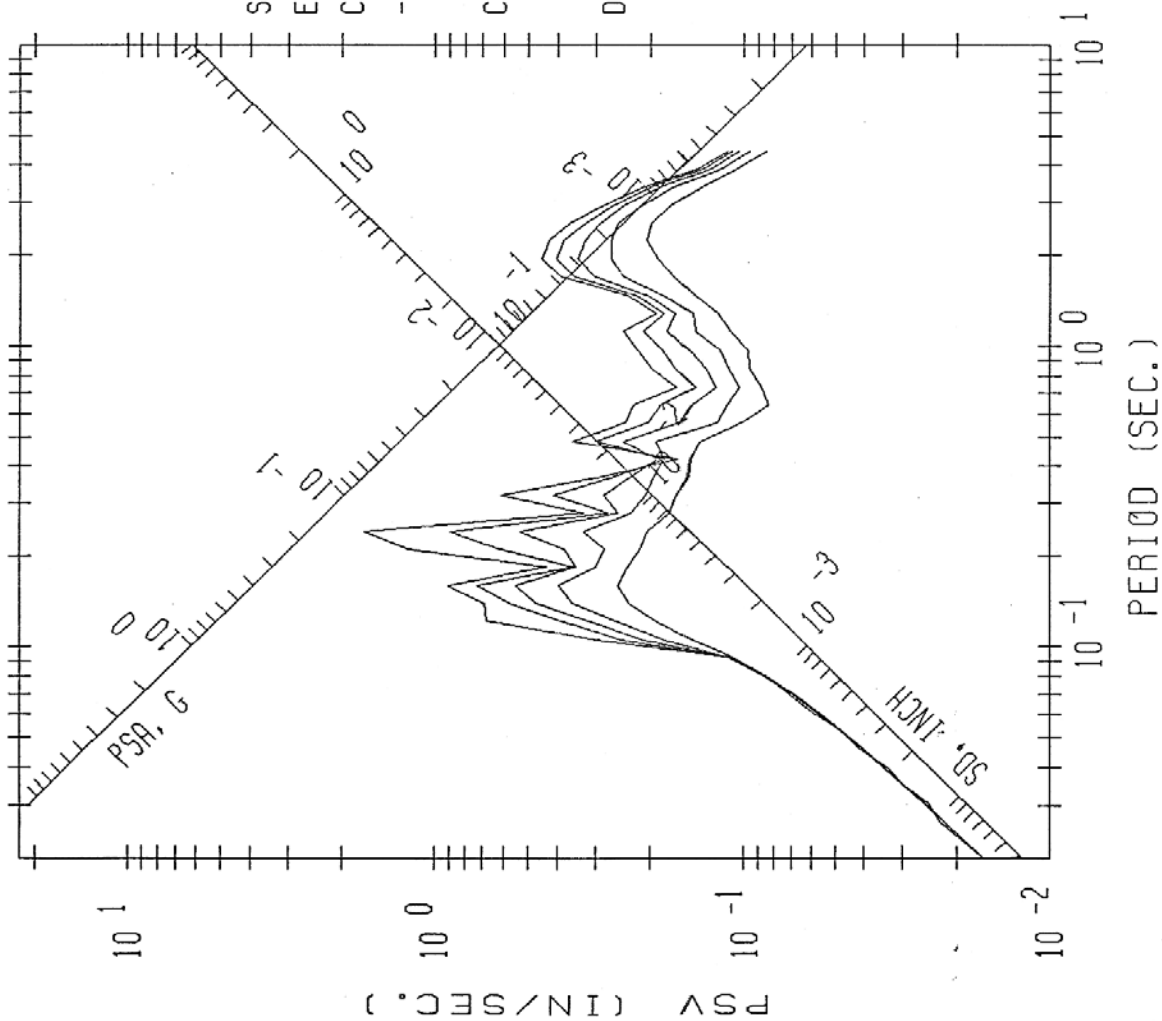
RESPONSE SPECTRUM

SISMO GOLFO DE FONSECA

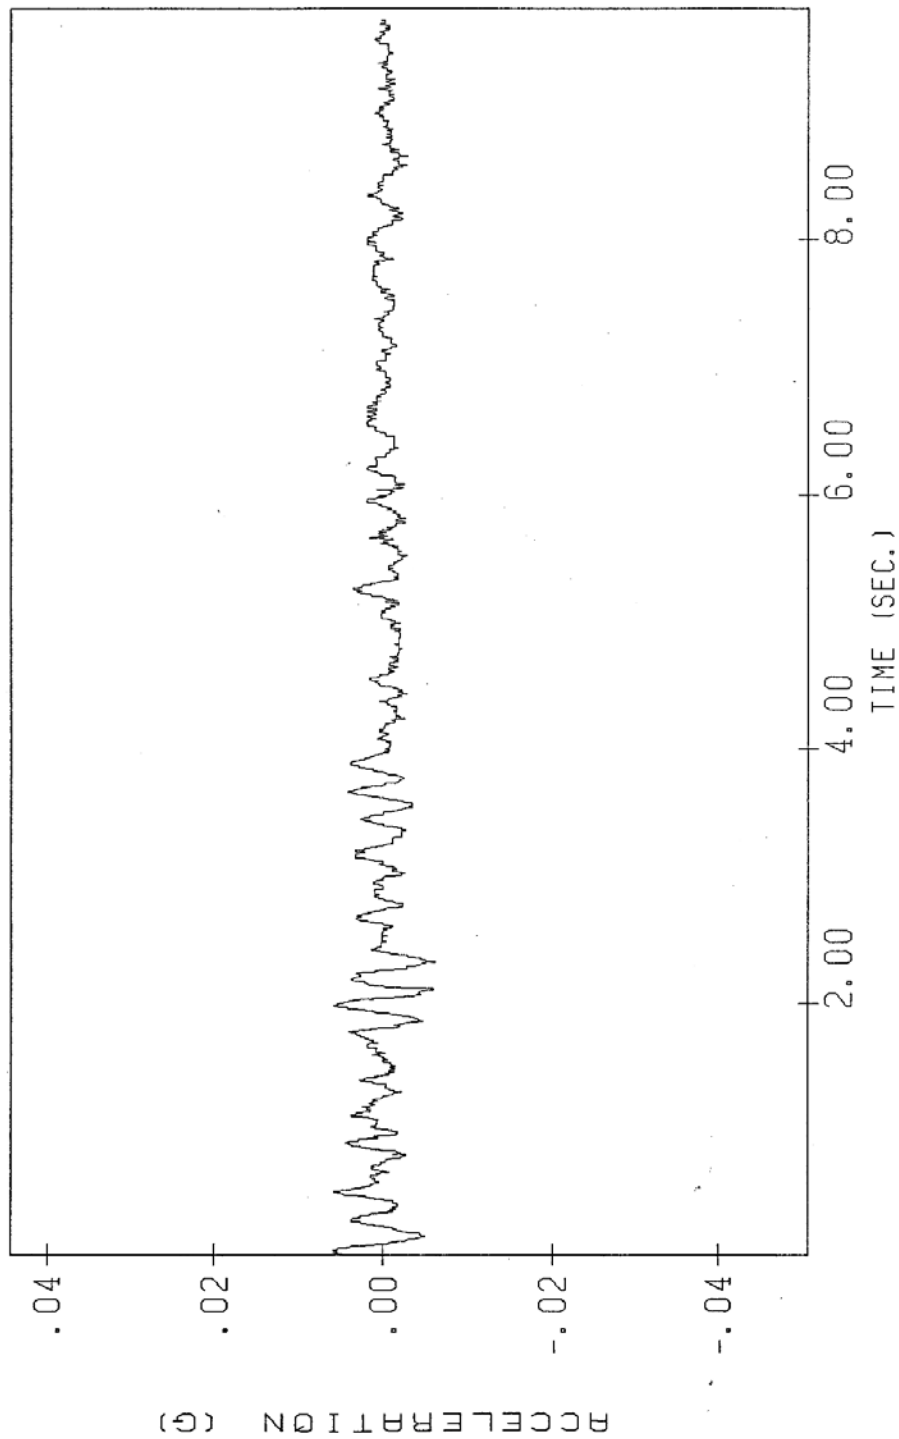
UNCORRECTED ACCELERATION
SISMO GOLFO DE FONSECA
COMP 2
-V- STN 00011 13.486N 88.471W SMA-1 S/N 4355 SM031009.V1

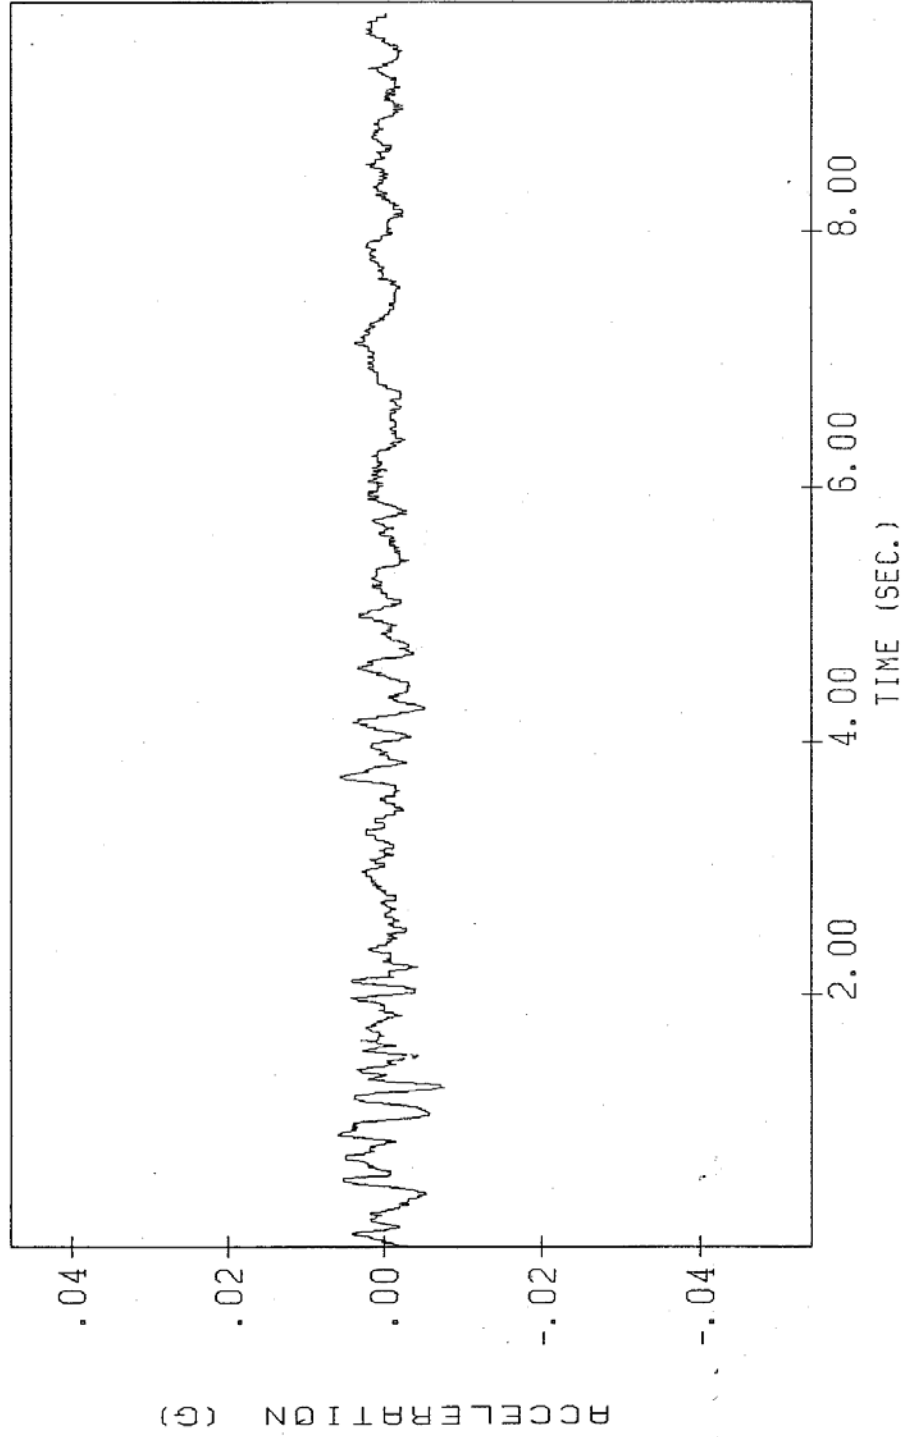
UNCORRECTED ACCELERATION SM031009.V1
SISMO GOLFO DE FONSECA
COMP 1 STN 00011 13.486N 88.471W SMA-1 S/N 4355
-L-

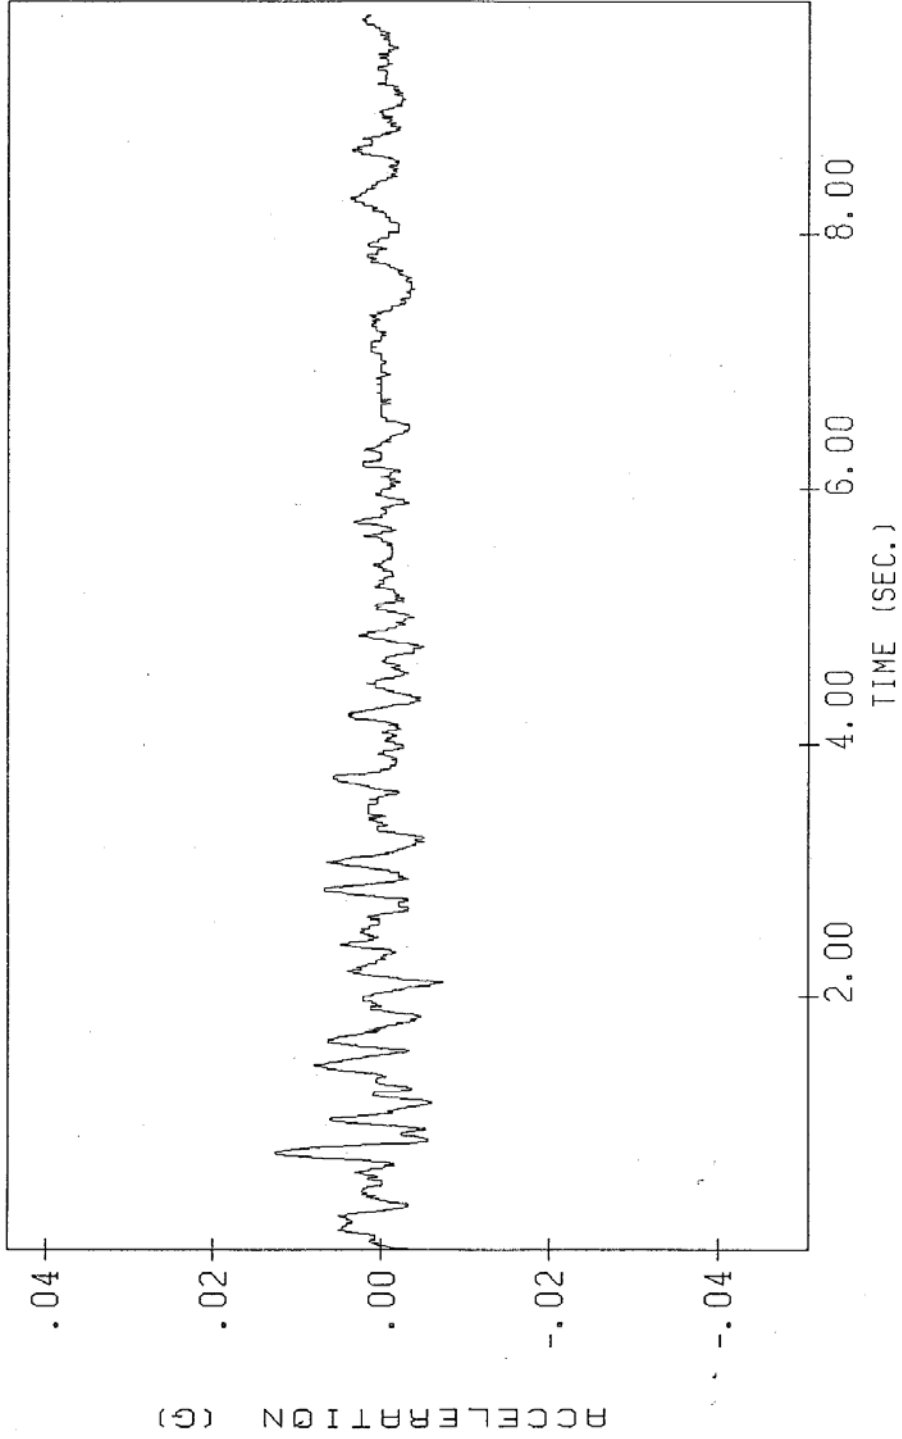
SM031009.V1

UNCORRECTED ACCELERATION
SISMO GOLFO DE FONSECA
COMP 3

-T- STN 00011 13.486N 88.471W SMA-1 S/N 4355
