**CENTRO DE
INVESTIGACIONES
GEOTECNICAS**

**ACTIVIDAD SÍSMICA Y DAÑOS EN LA ZONA DE
MEANGUERA DEL GOLFO, LA UNIÓN
DURANTE ABRIL DE 1999**

**ING. RODOLFO ELÍAS TORRES
ING. DOUGLAS ANTONIO HERNÁNDEZ**

SAN SALVADOR, AGOSTO DE 1999

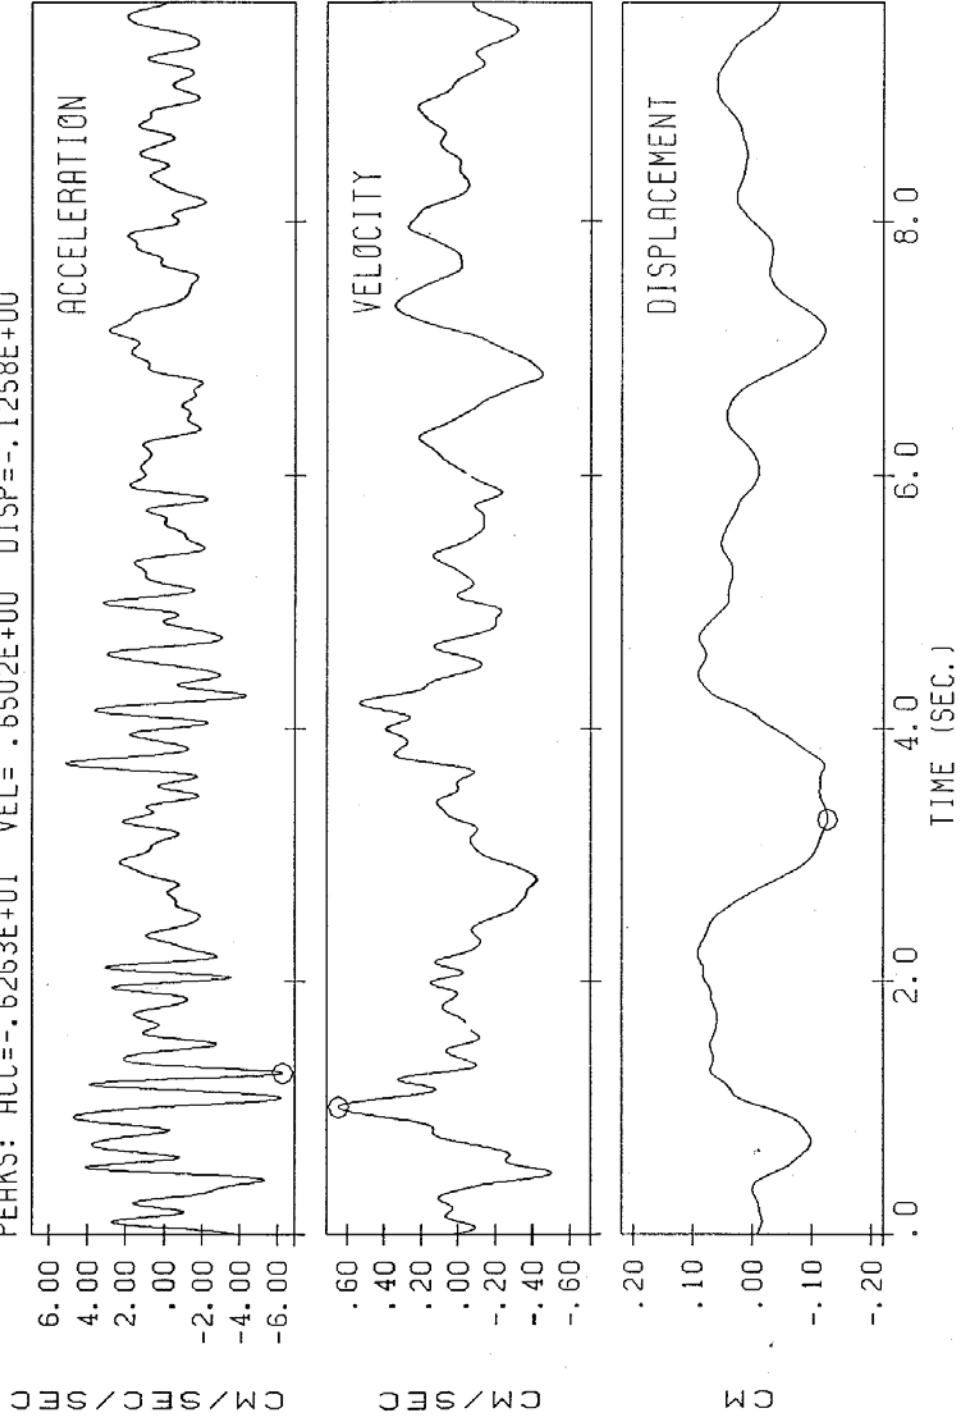
SISMO GOLFO DE FONSECA
EST. SANTIAGO DE MARIA
BANDPASS FILTER LIMITS: .150-.250
PEAKS: ACC=-.6263E+01 VEL=.6502E+00 DISP=-.1258E+00

COMP 1 -L-
7.00-10.00
SM031009.V2

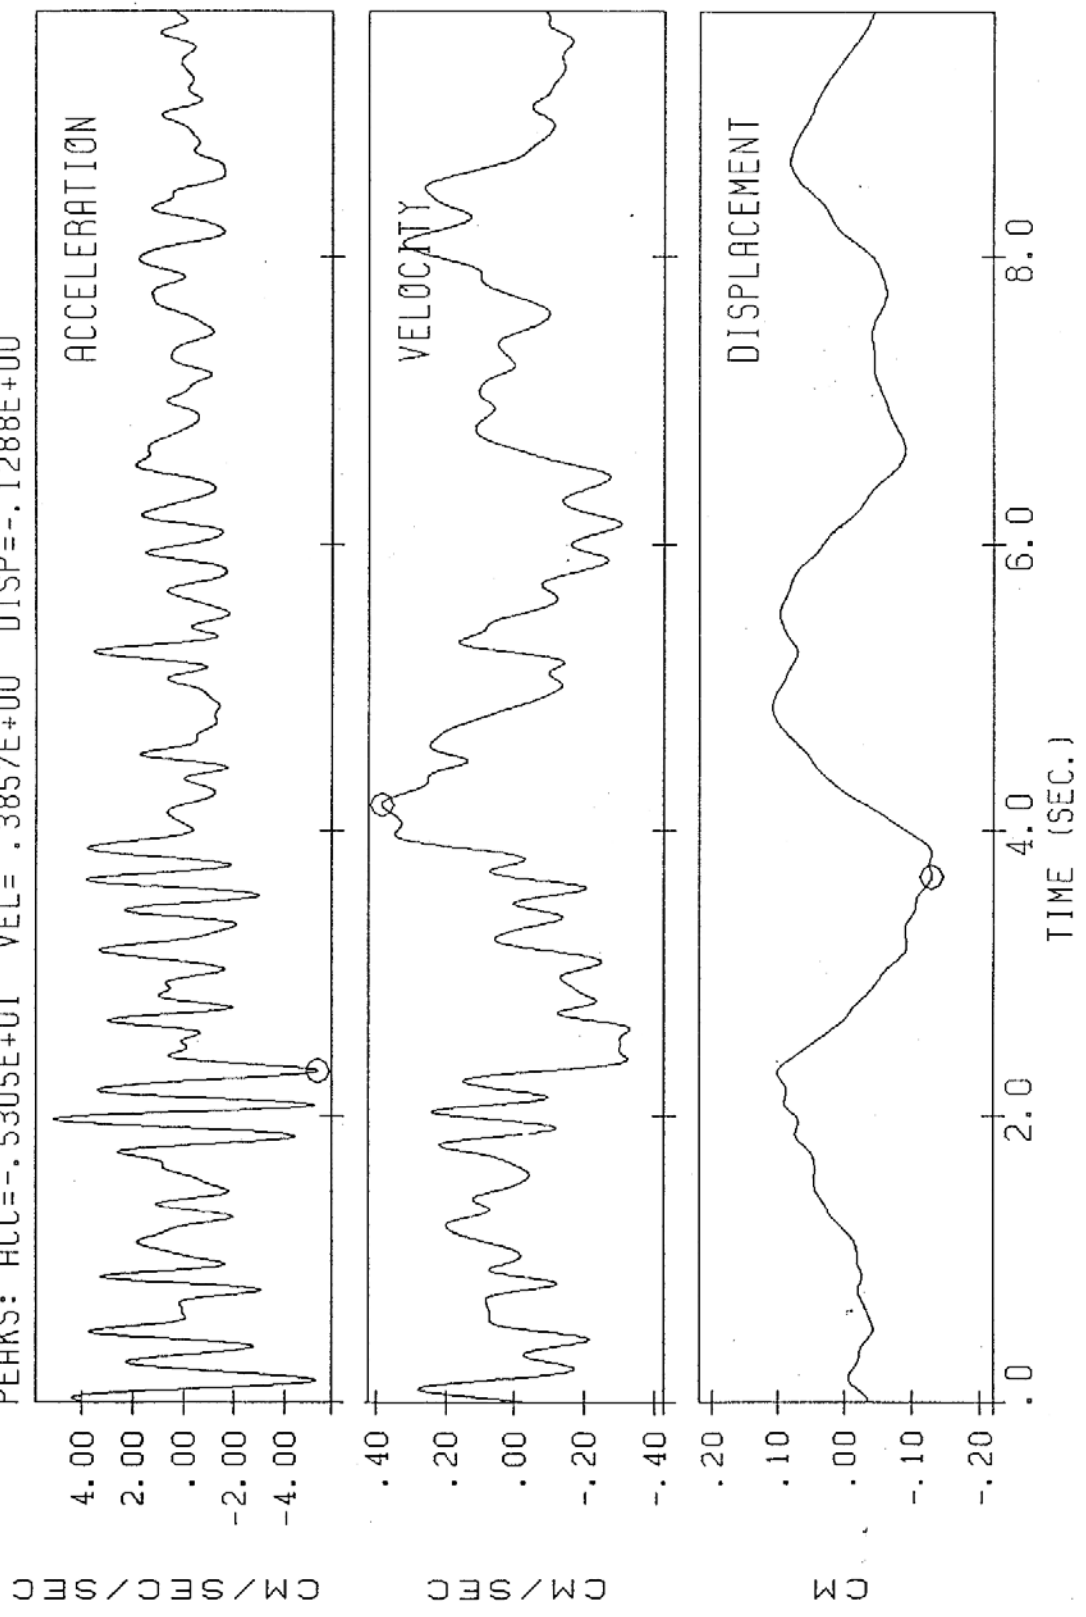
SISMO GOLFO DE FONSECA
 EST. SANTIAGO DE MARIA
 BANDPASS FILTER LIMITS: .150- .250
 PEAKS: ACC=-.5305E+01 VEL=.3857E+00 DISP=-.1288E+00
 COMP 2 -V-
 7.00-10.00
 SM031009.V2

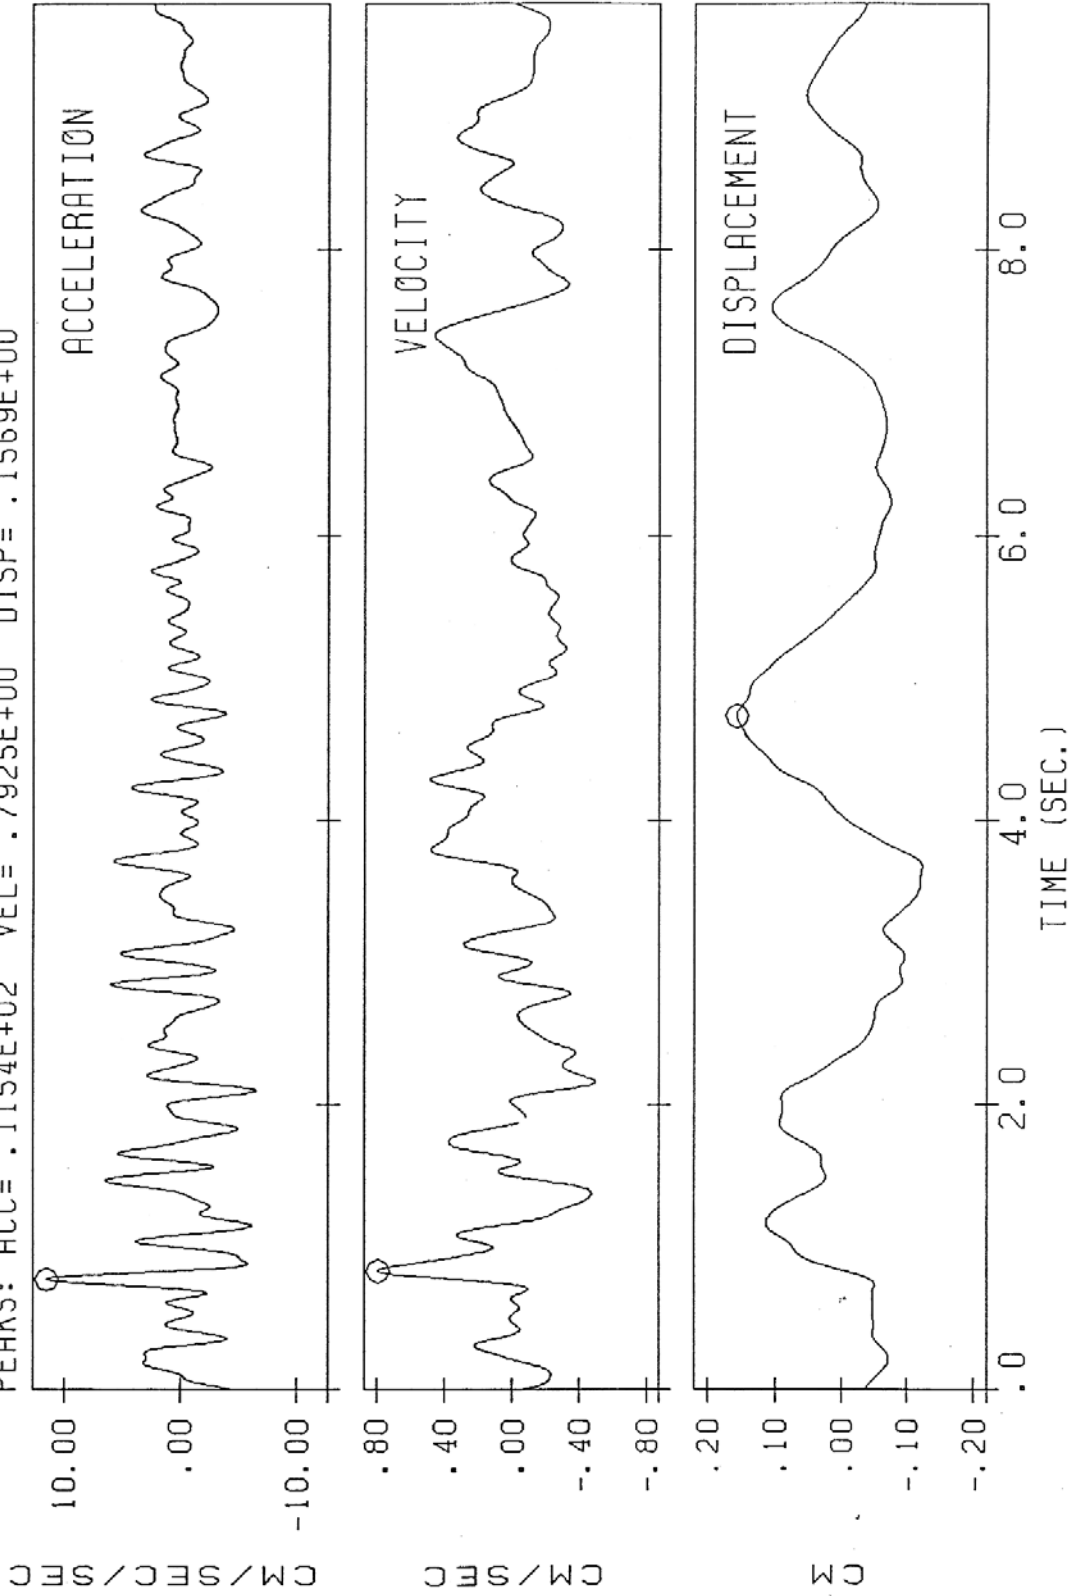
SISMO GOLFO DE FONSECA
EST. SANTIAGO DE MARIA
BANDPASS FILTER LIMITS: .150-.250
PEAKS: ACC= .1154E+02 VEL= .7925E+00 DISP= .1569E+00
COMP 3 -T-
7.00-10.00
SM031009.V2

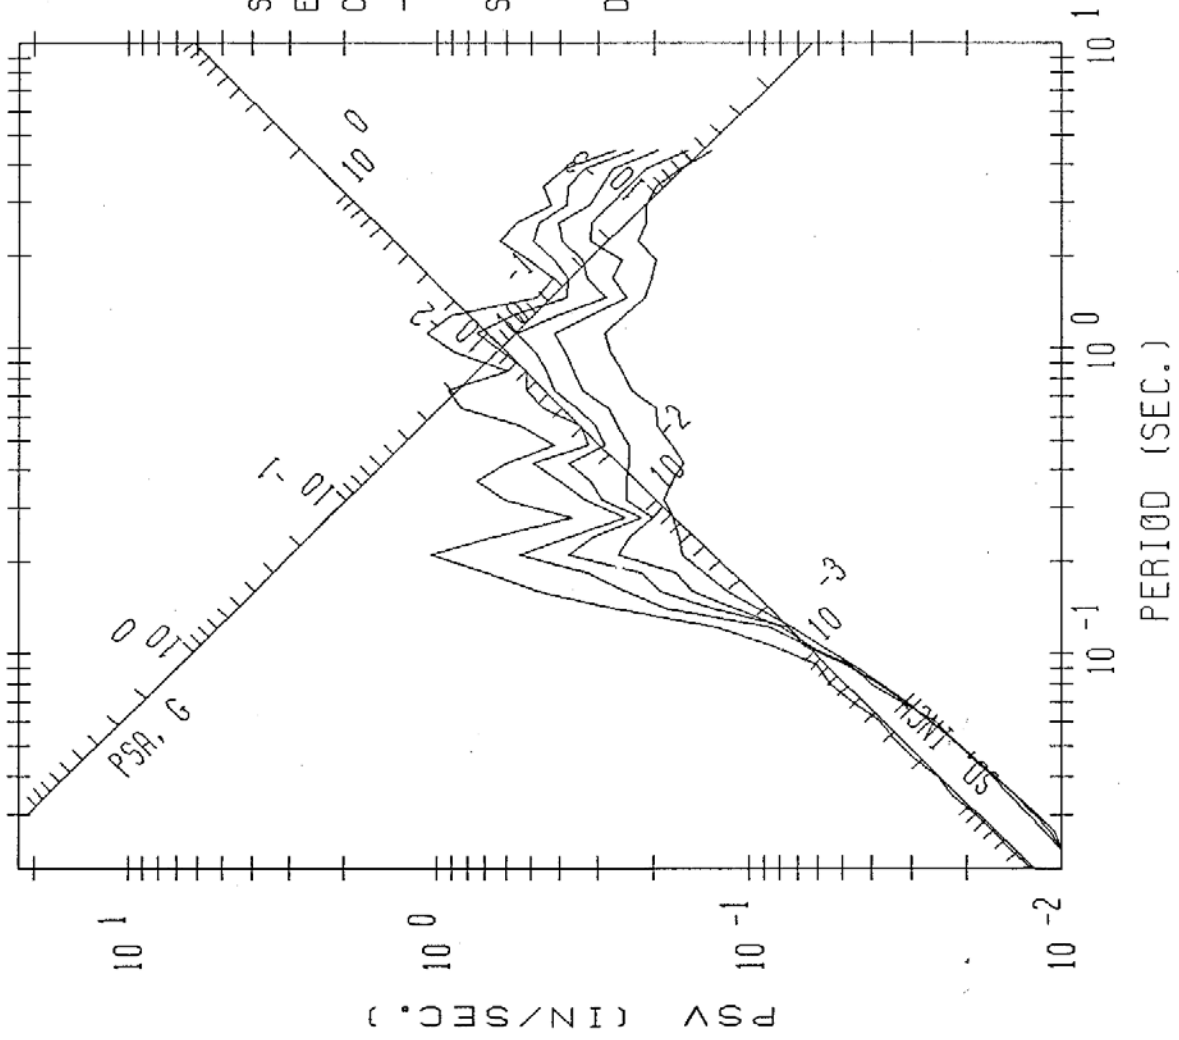
RESPONSE SPECTRUM

SISMO GOLFO DE FONSECA
EST. SANTIAGO DE MARIA
COMP 1

DAMPING VALUES:

- .00
- .02
- .05
- .10
- .20

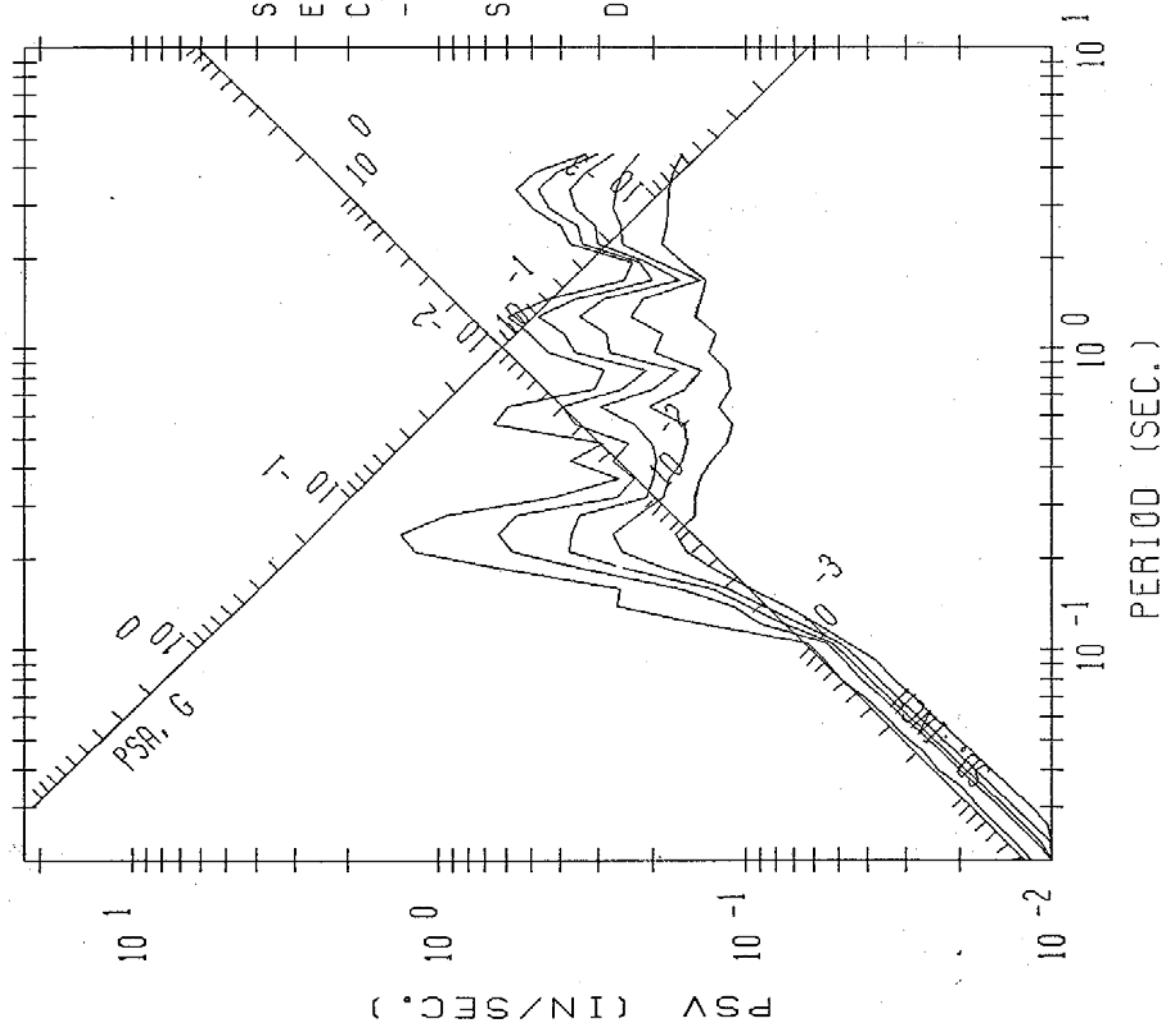
RESPONSE SPECTRUM

SISMO GOLFO DE FONSECA
EST. SANTIAGO DE MARIA
COMP 2

DAMPING VALUES:

- .00
- .02
- .05
- .10
- .20

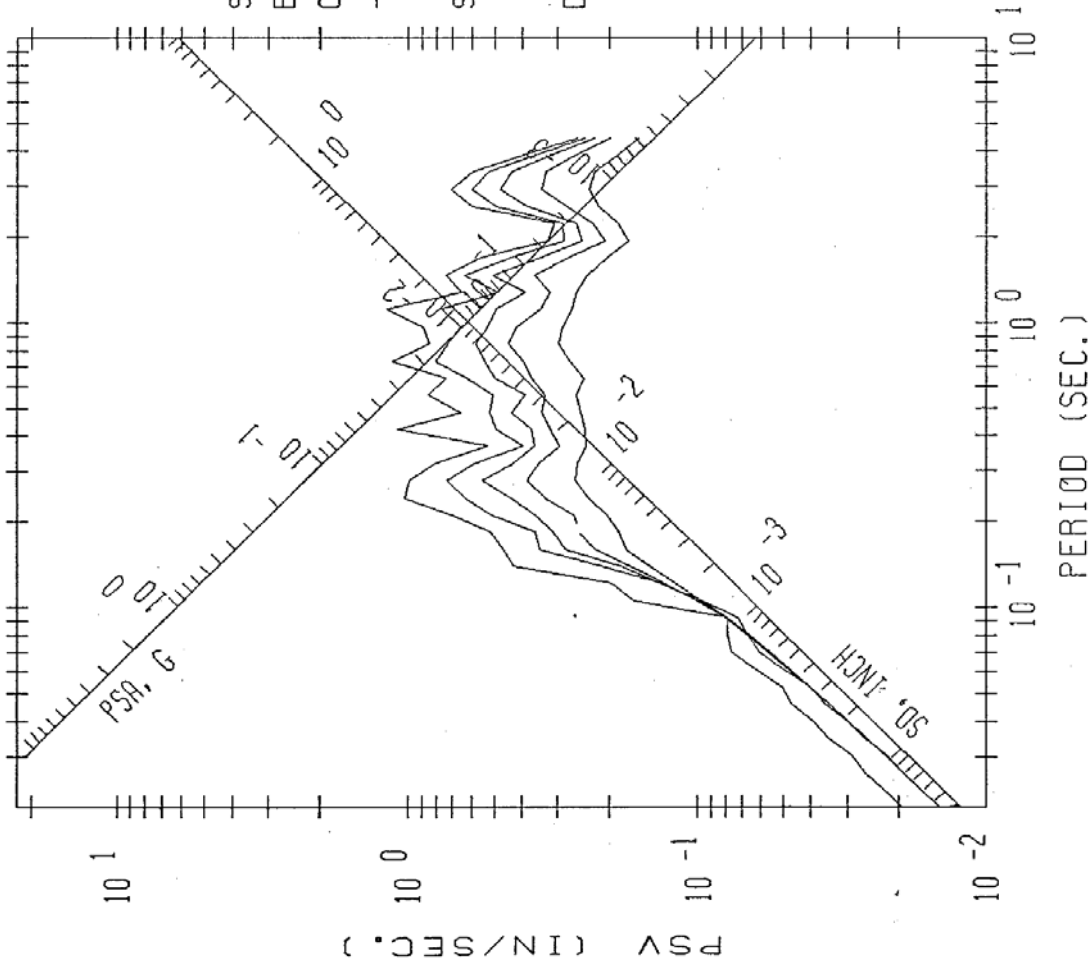
RESPONSE SPECTRUM

SISMO GOLFO DE FONSECA
EST. SANTIAGO DE MARIA
COMP 3

DAMPING VALUES:

- .00
- .02
- .05
- .10
- .20

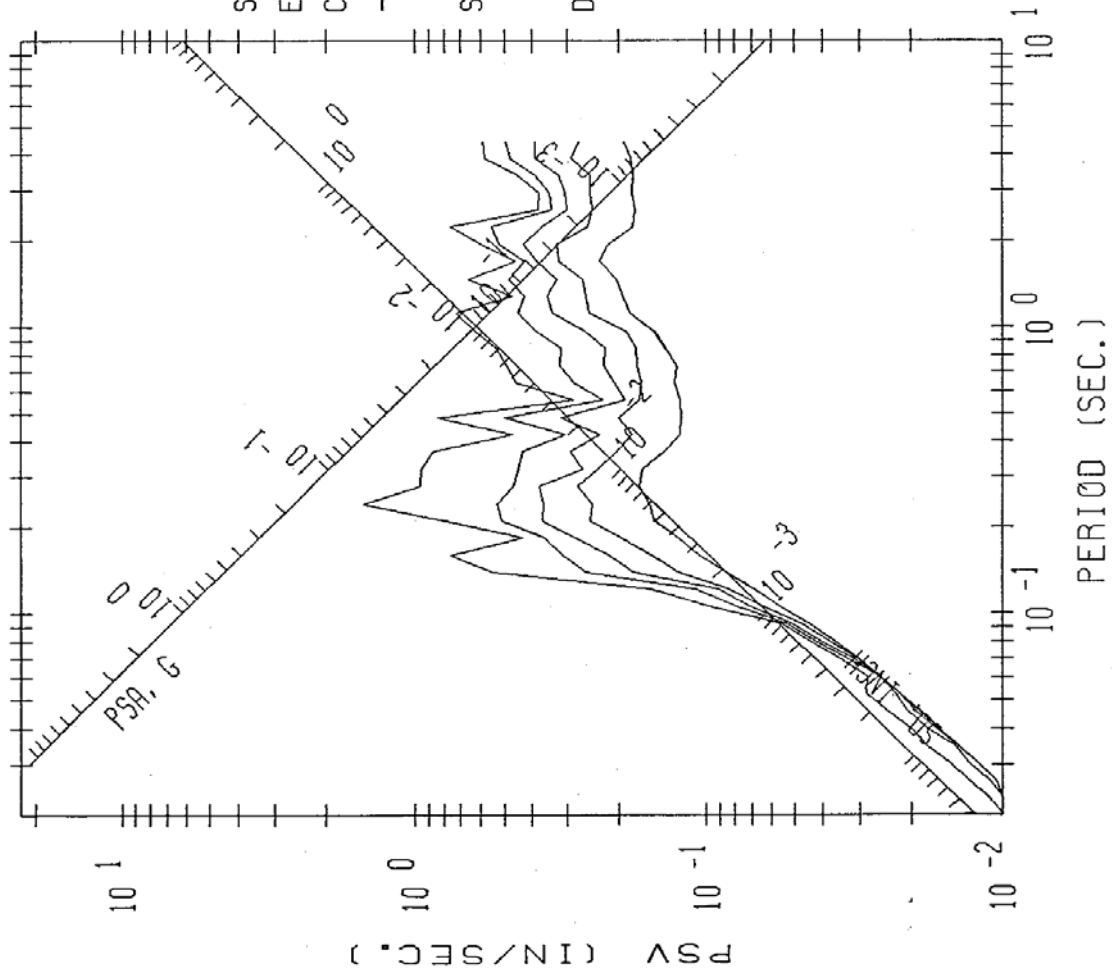
RESPONSE SPECTRUM

SISMO GOLFO DE FONSECA
EST. SANTIAGO DE MARIA
COMP 3

DAMPING VALUES:

- .00
- .02
- .05
- .10
- .20

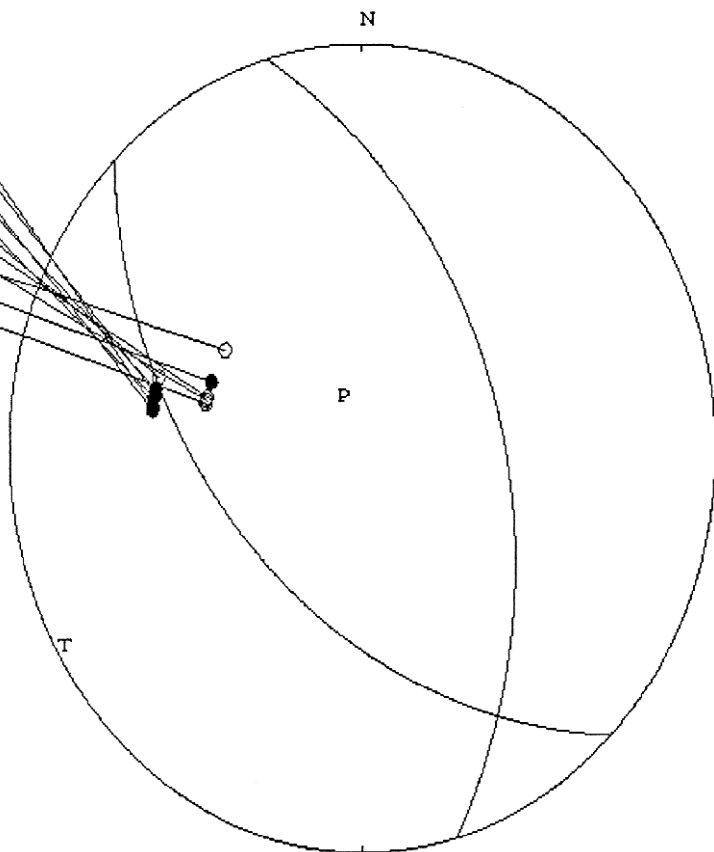
1999 4 3 0422 20.8 L 13.309 -87.585 12.9 SAL 13 0.4 5.3CSAL
344.5 46.9 -69.2 2

- D VSM
- C SJUZ
- C QZA
- C LCB2
- C LFR1
- D LBR3
- D LFU
- D PIC4
- D MTO2
- C YPE
- D CUS

La determinación del mecanismo focal de los dos sismos de mayor magnitud tuvo como propósito calcular la orientación del plano de fractura, el cual está definido por su acimut, buzamiento y deslizamiento.

En los mecanismos focales obtenidos predomina el rumbo NNW-SSE. Esta dirección coincide con la de algunas de las fallas de la zona, dos de las cuales atraviesan la Isla Meanguera del Golfo. Sin embargo, la escasa cobertura de estaciones sismológicas respecto al área epicentral origina un número elevado de posibles soluciones, lo cual no permite aseverar con exactitud

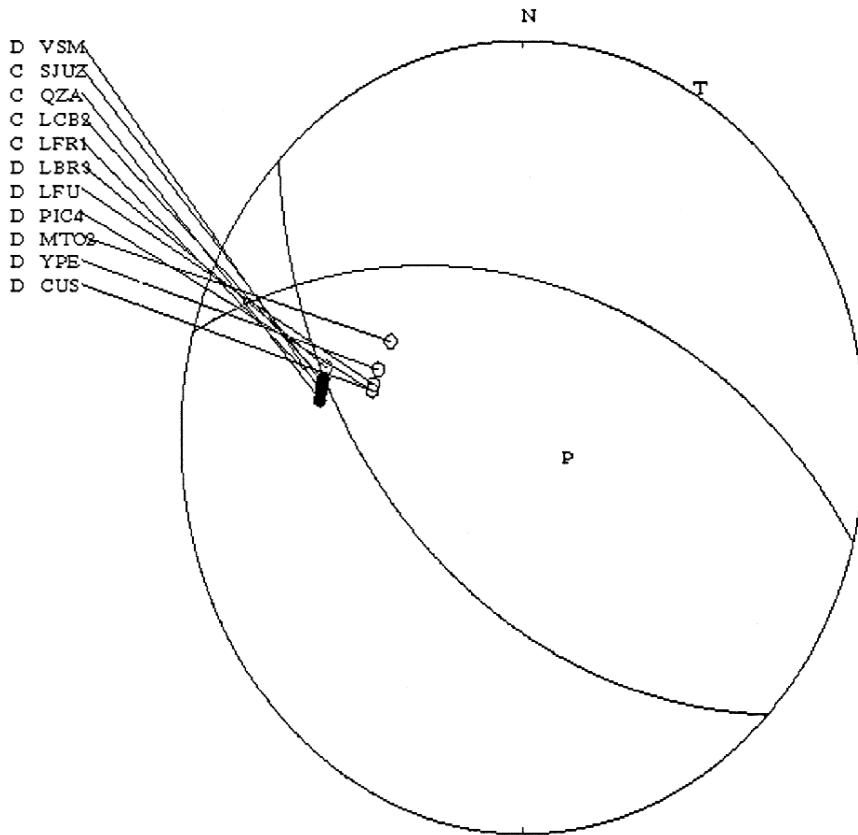
1999 4 3 0422 20.6 L 13.296 -87.575 14.1 SAL 13 0.4 5.3 CSAL
134.5 46.9 -69.2 1

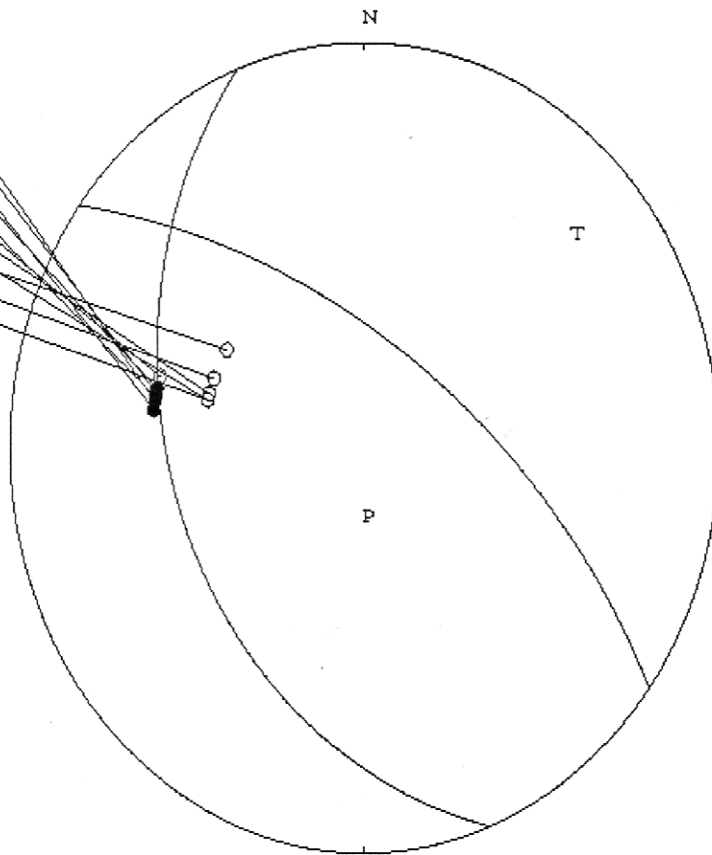
1999 4 3 0422 20.6 L 13.296 -87.575 14.1 SAL 13 0.4 5.3 CSAL
159.1 33.2 -61.8 1

- D VSM
- C SJUZ
- C QZA
- C LCB2
- C LFR1
- D LBR3
- D LFU
- D PIC4
- D MTO2
- D YPE
- D CUS

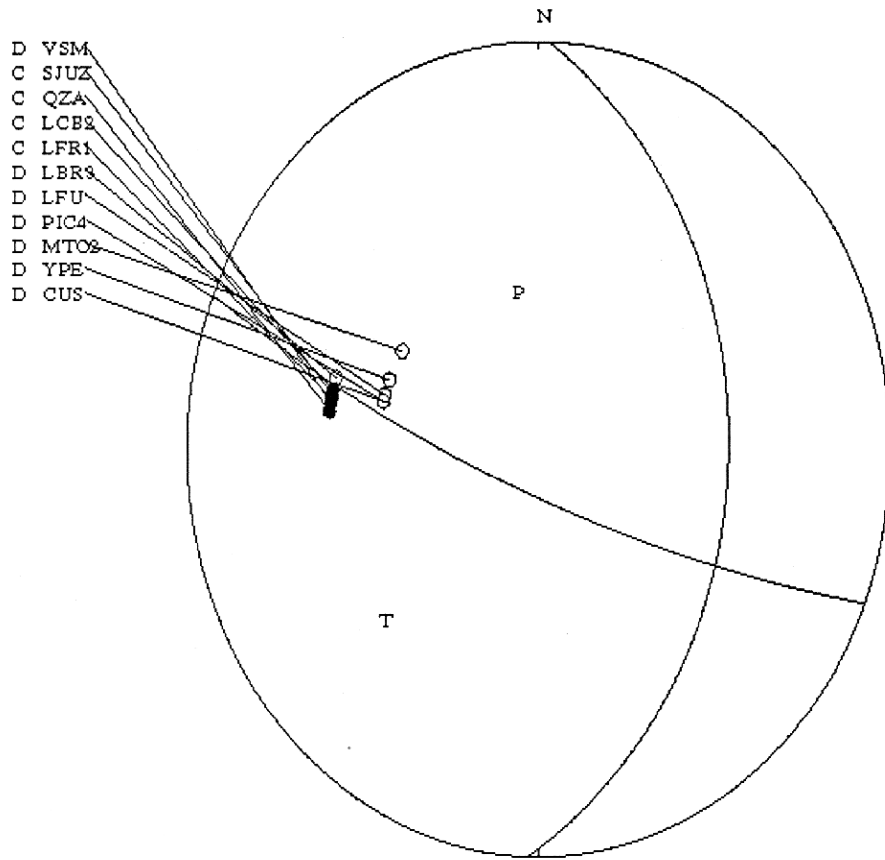
1999 4 1 0422 20.6 L 13.296 -87.575 14.1 SAL 13 0.4 5.3CSAL
1.8 33.2 -24.1 1

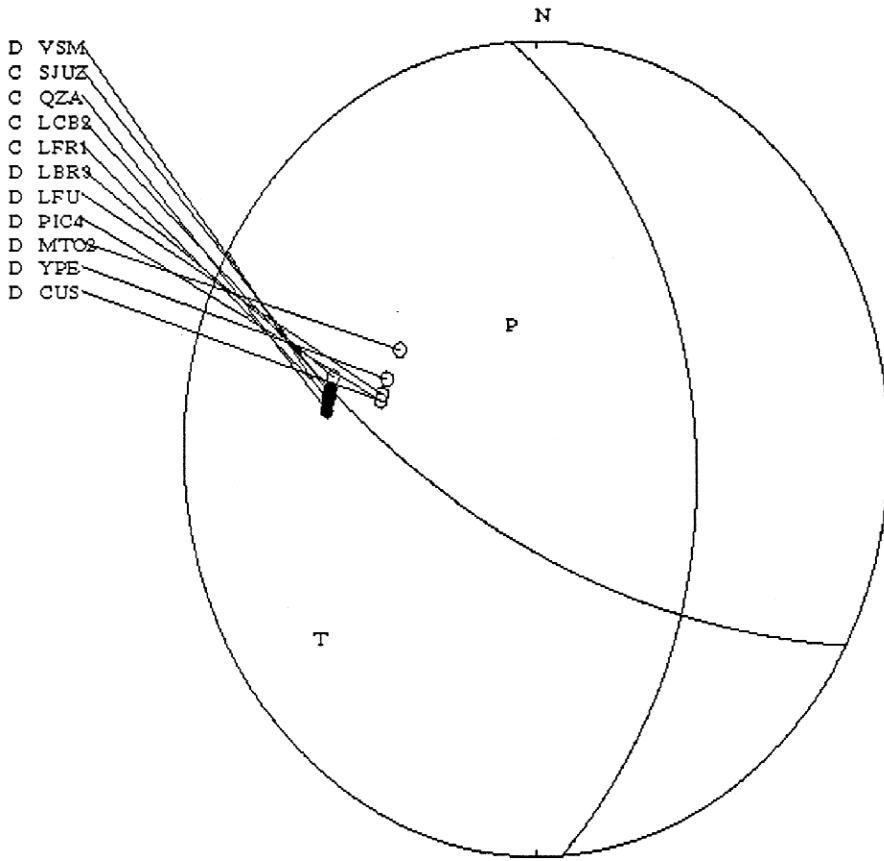
1999 4 3 0422 20.6 L 13.296 -87.575 14.1 SAL 13 0.4 5.3CSAL
355.9 41.4 -40.9 1

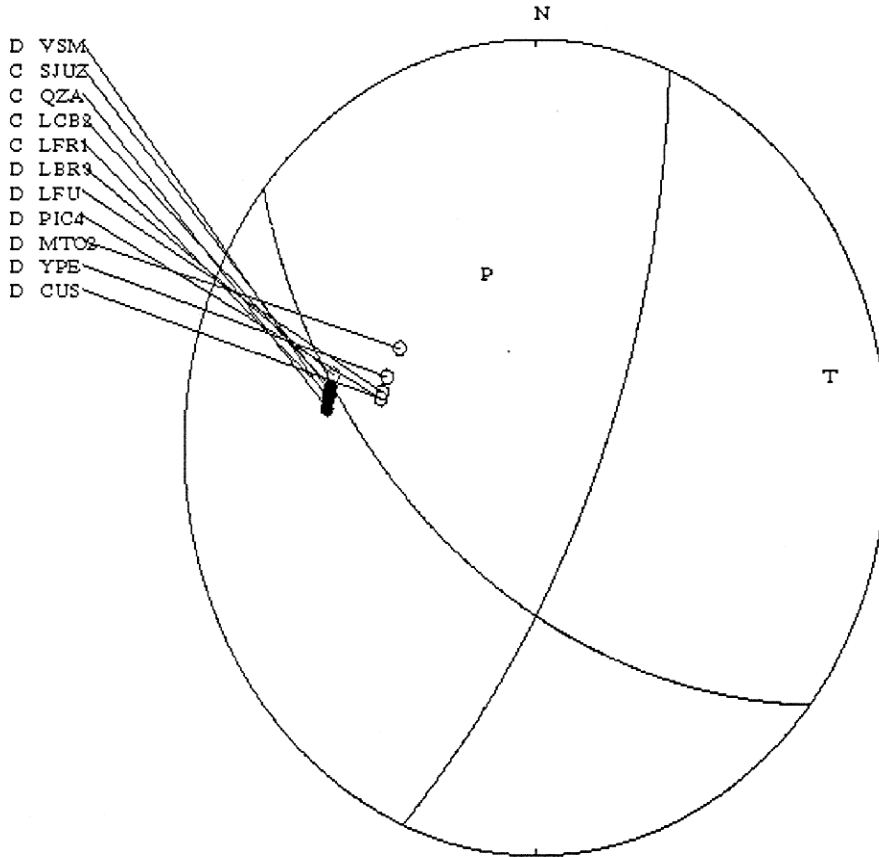
1999 4 3 0422 20.6 L 13.296 -87.575 14.1 SAL 13 0.4 5.3 CSAL
22.2 69.3 -40.9 1

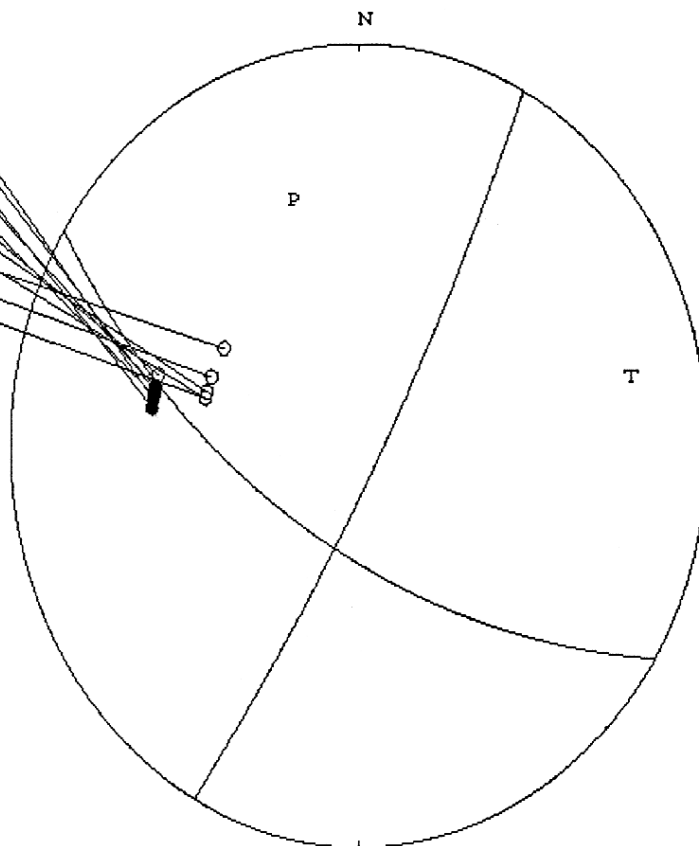
1999 4 3 0422 20.6 L 13.296 -87.575 14.1 SAL 13 0.4 5.3 CSAL
28.1 82.6 -29.1 1

- D VSM
- C SJUZ
- C QZA
- C LCB2
- C LFR1
- D LBR3
- D LFU
- D PIC4
- D MTO2
- D YPE
- D CUS

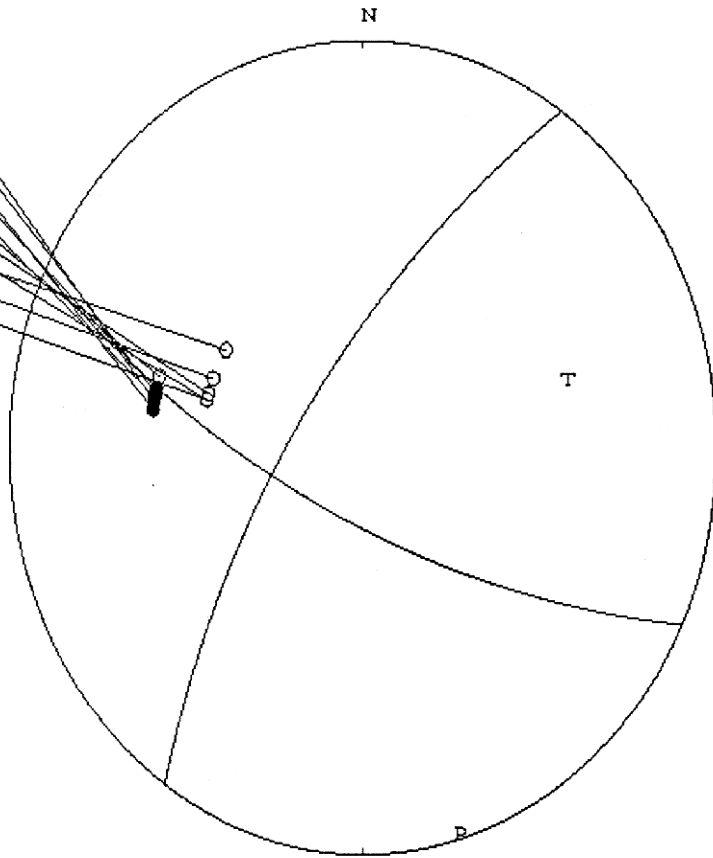
1999 4 3 0422 20.6 L 13.296 -87.575 14.1 SAL 13 0.4 5.3 CSAL
214.1 69.3 22.2 1

- D VSM
- C SJUZ
- C QZA
- C LCB2
- C LFR1
- D LBR3
- D LFU
- D PIC4
- D MTO3
- D YPE
- D CUS
